INFORME TÉCNICO RECORRIDO DE CONTROL Y VIGILANCIA N° 12

Con base en lo anterior, el día 20 de Septiembre del 2024 se realizó recorrido de control y vigilancia en el barrio La cita, cuadrante 3 desde las coordenadas 4°42'46,77"N-74°12'52.224"O hasta las coordenadas 4°42'55,08"N-74°12'51.42"O (ver ilustración 1. Ruta amarilla)

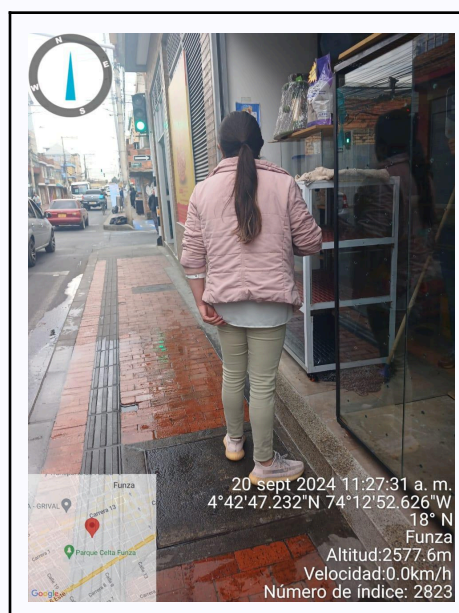
Ilustración 3 Punto 2 Lavado de Andén

Dentro del recorrido de control y vigilancia se evidenció en el punto 2 la descarga de sustancias al alcantarillado pluvial público producto del lavado de andenes por parte del establecimiento comercial Monku , en la dirección Calle 9 #10b-40 barrio La Cita (ver ilustración 2. Polígono Verde), coordenadas 4°42'47,232"N- 74°12'52.626"O como se muestra en ilustración 3.

Así mismo, se indicó que las rejillas que hacen parte del alcantarillado pluvial tiene como fin la recolección y transporte de aguas lluvias, ya que su descarga se realiza a cuerpos hídricos tales como el humedal Gualí, que se pueden ver afectados por la descarga de jabones u otras sustancias utilizadas para el proceso de limpieza y desinfección, por lo tanto, se recomienda no realizar dichas actividades so pena de incurrir en comportamientos objetos de aplicación de medidas correctivas.

Abstenerse de realizar el vertimiento de sustancias al alcantarillado pluvial, producto del lavado de andenes, fachadas, bienes muebles, dando alcance al numeral 3 del artículo 28 de la Ley 1801 de 2016 "Por la cual se expide el Código Nacional de Seguridad y Convivencia Ciudadana", el cual establece "Los siguientes comportamientos que afectan la seguridad de las personas y la de sus bienes y por lo tanto no deben realizarse al hacer uso de los servicios públicos en el numeral 3: Arrojar en las redes de alcantarillado, acueducto y de aguas lluvias, cualquier objeto, sustancia, residuo, escombros, lodo, combustibles o lubricantes, que alteren u obstruyan el normal funcionamiento.", teniendo en cuenta que en caso de incurrir en dicho comportamiento dará lugar a la aplicación de multa como medida correctiva.

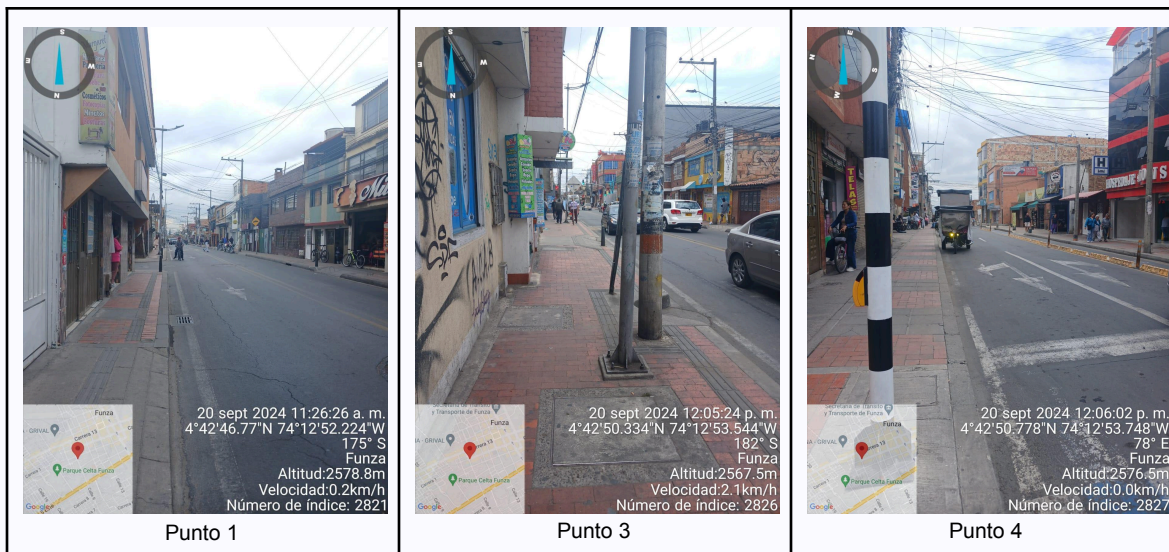
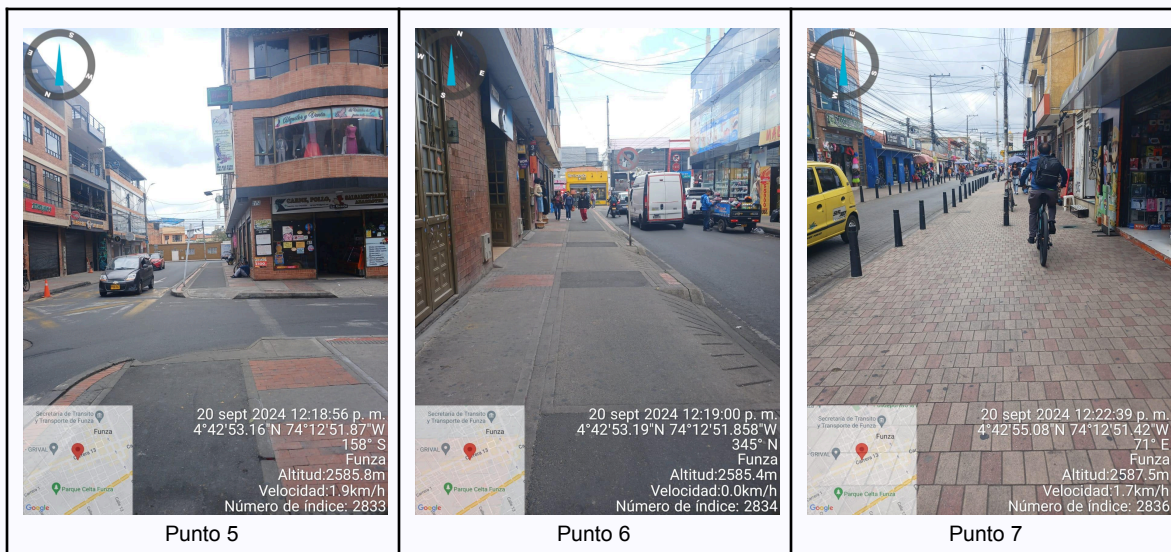
Por otra parte, referente a los puntos: 1,3,4,5,6,7,8 y 9 del recorrido de control y vigilancia no se encontraron afectaciones ambientales y se realiza buen manejo de los residuos sólidos, toda vez que la comunidad saca sus residuos sólidos en los horarios establecidos por la empresa del servicio público de aseo, como se observa en las siguientes ilustraciones:
