DIAGNOSTICO TÉCNICO	Código:
		Versión:
	Informe de Diagnostico Técnico	Fecha de Aprobación:

Municipio donde se realizó el Diagnostico Técnico: Municipio de Nimaima, Cundinamarca.		
Número total de beneficiarios: No se tiene un estimado.		
TEMA DEL DIAGNOSTICO TÉCNICO		
Visita de diagnóstico en el Municipio de Nimaima, Cundinamarca, ecosistema léntico conocido como Humedal del Indio, ubicado en la vía que conduce a Nocaima, vereda resguardo Alto, se busca analizar el estado actual del espejo de agua, la vegetación, las condiciones ambientales de la zona, la afectación humana, visita realizada con funcionarios de la alcaldía municipal.		
OBJETIVO DEL DIAGNOSTICO TÉCNICO		
Visita técnica realizada por la secretaría de bienestar verde con el fin de hacer un diagnóstico del estado actual del cuerpo lenticó conocido como El Humedal del Indio; observar sus condiciones ecosistémicas, paisajísticas y de posible provisión de agua para consumo humano o actividades agrícolas.

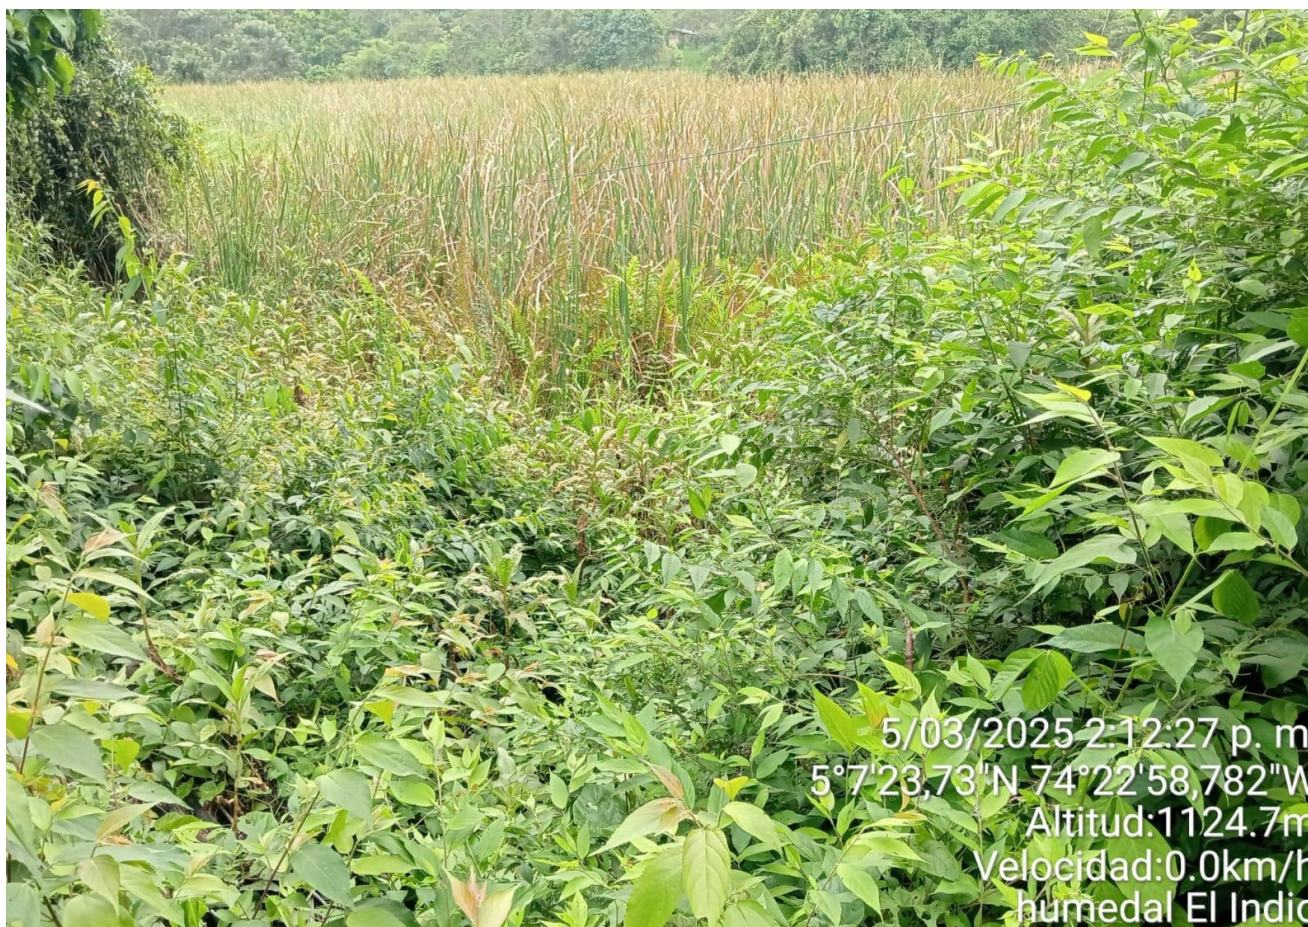
Realizado el recorrido se evidenció que el complejo lotico se encuentra ubicado en la vereda Resguardo Alto, vía a Nocaima, denominado: Humedal del Indio (5°07'23,7" N 74°22'58,7" W a 1124 m.s.n.m), con un área de protección ambiental que comprende 2,4 Ha en jurisdicción Nimaima, perteneciente a la alcaldía de Nimaima y vigilado periódicamente por funcionarios de la alcaldía municipal, más exactamente de la secretaria de desarrollo económico, con una temperatura media de 23,5°C. Las aguas de este cuerpo de agua se encuentran en su mayoría cubierta por una espesa capa vegetal y funciona como albergue de diferentes especies de flora y fauna.

Se puede apreciar material flotante con diferentes especies de herbáceas, junquillos, algas y árboles apenas se alcanza a divisar un valor inferior al 10% del espejo de agua de este cuerpo lentic, las condiciones climáticas durante la visita fueron un tiempo un poco nublado, con una temperatura de 23,4,6 °C y una humedad relativa de 89%.

Posibles Medidas de Manejo Ambiental Recomendadas: es un humedal con un potencial ecoturístico bastante grande, una cantidad y variedad de especies de animales y de plantas muy representativo, se recomendaría hacerle limpieza manual y aprovechar el material extraído para generar bioabonos, que se podrán repartir en la comunidad dedicada a las actividades agrícolas y agropecuarias aprovechando la ubicación geográfica del humedal gracias a su cercanía con la vía que conduce a Nocaima es de fácil acceso para poder recolectar y transportar todo el material extraído y poder aprovecharlo de la mejor manera.

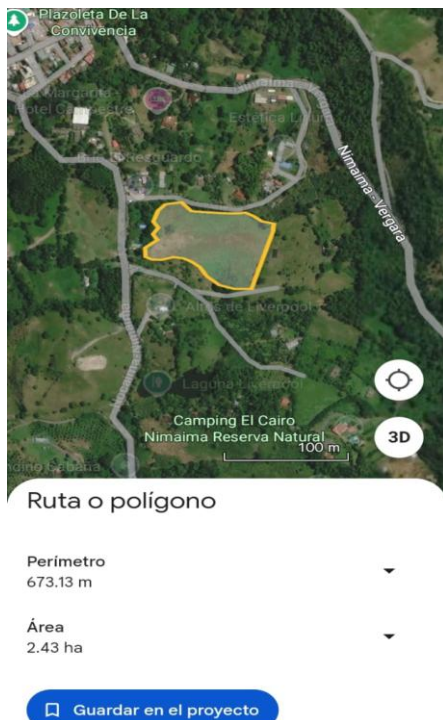
Complejo Léntico	Extensión Aproximada	Estado Actual
Humedal del Indio, vereda Resguardo alto, Nimaima, Cundinamarca.	2,4 Ha aprox.

Descripción del Humedal del Indio: es un cuerpo lentic de gran importancia como sistémica y con una función de regulación hídrica que incluye en el área circundante, por lo que pudimos apreciar tiene unas viviendas cerca que podrían representar una problemática ambiental afectando al humedal, a un costado se evidencia que han ampliado la frontera agrícola quitándole área y capacidad de almacenamiento a este cuerpo de agua, las cercas que limitan el área están en muy buen estado, impidiendo así el ingreso de animales y personas. Este predio pertenece a la alcaldía municipal de Nimaima quienes se han mostrado muy interesados en colaborar de alguna manera en generar alianzas para la recuperación de este cuerpo de agua superficial.
