**Proceso: Planificación Estratégica**  
**Formato de Reporte de avance por Meta Producto**

<b>Fecha:</b> 02-09-2025	<b>Vigencia:</b> 2025
<b>Proyecto:</b> Restauración de la estructura ecológica y protección de la biodiversidad en el municipio de Chía	
<b>Dependencia:</b> Secretaría de Medio Ambiente	
<b>Meta Producto:</b> 44 / Sembrar 30.000 individuos arbóreos con especies nativas en predios de importancia ambiental y en el espacio público del municipio de Chía.	
<b>Indicador de producto MGA:</b> Árboles plantados	
<b>Valor programado:</b> 7500	<b>Avance del periodo acumulado:</b> 0

Actividad plan del plan de acción asociada a la Meta Producto	No. contrato
cód.: 202500015: Apoyar las diferentes acciones de siembra especies de nativas para los procesos de restauración, conservación y conectividad de la estructura ecológica municipal de Chía.	CO1.PCCNTR. 7238551

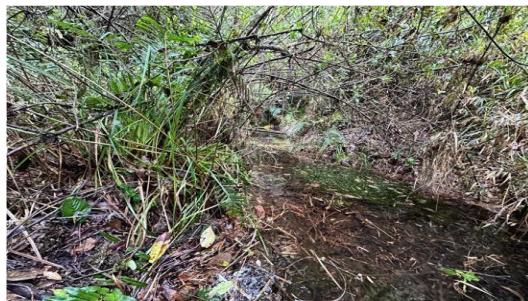
Fotografía Nacimiento 1.

El nacimiento uno se encuentra en la zona baja del mini cañón que se forma en el terreno, recogiendo el agua subterránea que sale de un afloramiento rocoso de areniscas, y el agua subsuperficial de las dos mini vertientes.

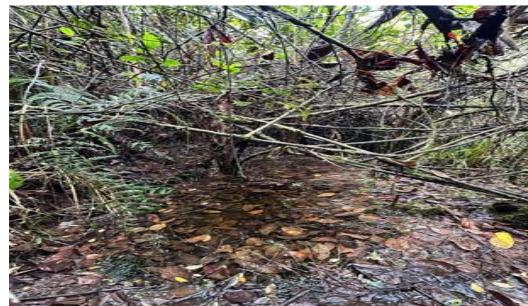
Fotografía 2-2. Nacimiento 2.

El nacimiento número 2 se encuentra hacia la mini vertiente norte de la zona, y encontrándose en

una área medianamente plana; la vegetación presente es arbustiva de especies como el chusque, angelito, siente cueros rojo y garrocho.

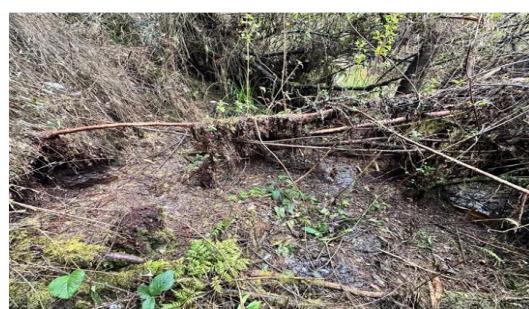
Fotografía. Nacimiento 3.

El nacimiento 3, se encuentra también hacia la mini vertiente norte, y se característica por encontrarse en la parte baja de una pared de roca agrietada; la vegetación a su alrededor es de arbustos de siente cueros rojo y chusque, además protegido por la copa de encenillos, ají de paramo y algunos cucharos.

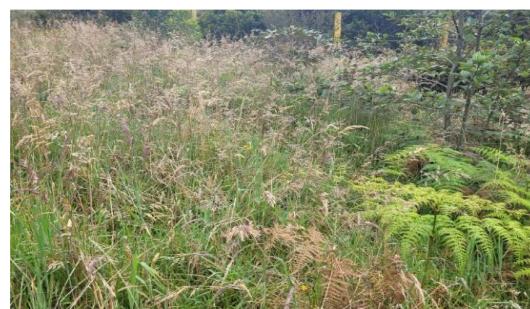
Fotografía. Plantación de zona alta de Hanse

Se realizó un recorrido por la parte alta del predio Hanse, donde se hizo una plantación hace unos años, y se encontró que la mortalidad y la deficiente calidad de los individuos plantados se debe a una mala selección de especies para esas condiciones climáticas extremas, por lo tanto, se recomienda realizarle mantenimiento urgente a los individuos supervivientes y, y plantar especies de rápido crecimiento al lado de estos para que los protejan de vientos y radiación solar fuerte.

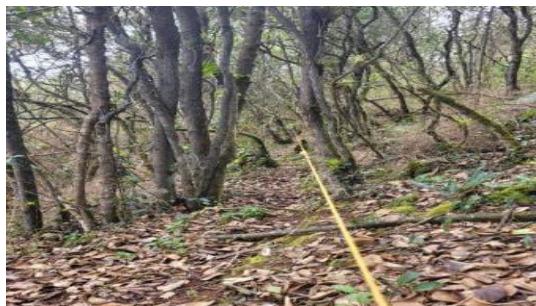
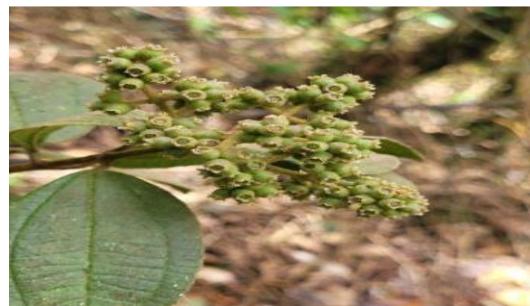
*Fotografía. Levantamiento de parcelas de 0,1 ha.*

En el predio Hanse, se inició la caracterización florística de la cobertura de bosque denso dentro de la zona de vida de bosque húmedo montano, dentro de este ecosistema se piensa levantar 4 parcelas de 0,1 ha, donde se evaluará las especies arbóreas en sus diferentes estados, y se levantará la información necesaria para poder evaluar la cobertura boscosa en las tres principales variables que son estructura, diversidad y funcional.
