INFORME DE LAS ACCIONES REALIZADAS PARA LA RECUPERACIÓN DEL ESPEJO DE AGUA Y RETIRO DE ESPECIES INVASORAS EN EL NUMEDAL GUALÍ SECTOR DE TRES ESQUINAS DURANTE EL AÑO 2025

Elaborado por: Carolina Villegas Vargas, contratista

Secretaría de Ambiente y Bienestar Animal

Septiembre de 2025

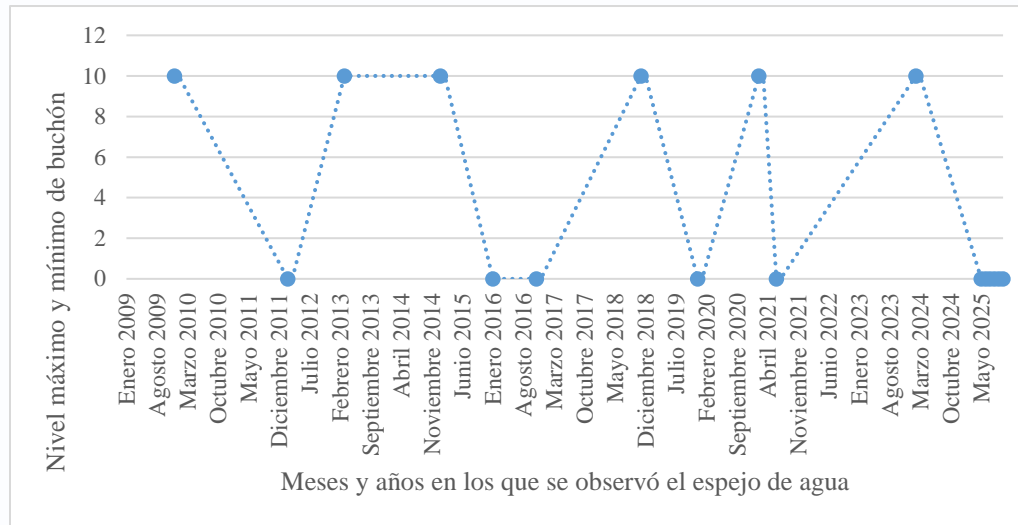
Desde el 2009, de acuerdo a la información de Google Earth, se observaron cinco adecuaciones a lo largo de 14 años, es decir, más o menos cada tres años se han hecho labores de retiro manual de buchón por parte de la Alcaldía de Funza o de la CAR en el sector de Tres Esquinas, ver gráfica

Gráfica 1. Esquema de nivel máximo y nivel mínimo de presencia de buchón en el Humedal Gualí, Sector de Tres Esquinas, durante los últimos 14 años, de acuerdo a las imágenes de sector de las que Google Earth tiene registro.

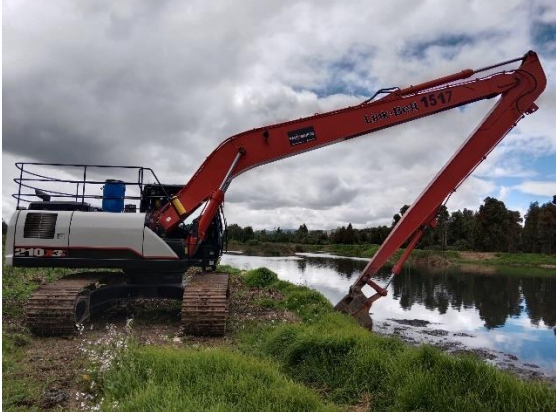
<p>Brazo Largo</p>

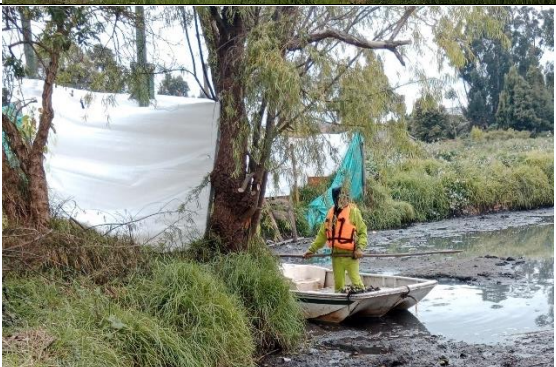
<p>Lancha de fibra de vidrio</p>

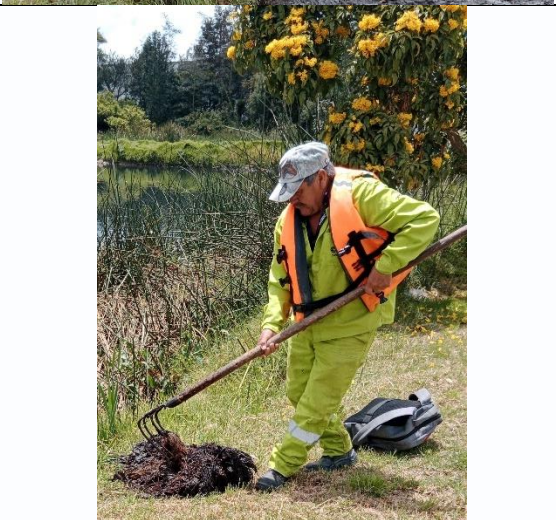
<p>Tenedor de metal para retiro manual de buchón</p>

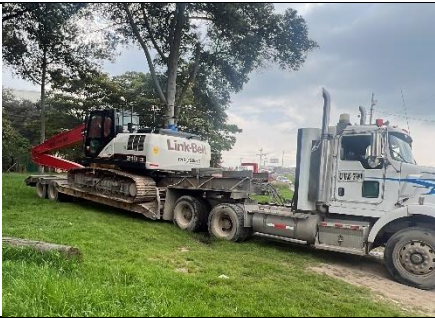
Fecha	Actividad	Foto
27 de marzo	Llegada al Humedal de la máquina Brazo largo

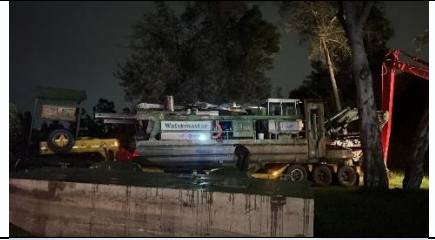
28 de marzo	Llegada al humedal de la Watermaster

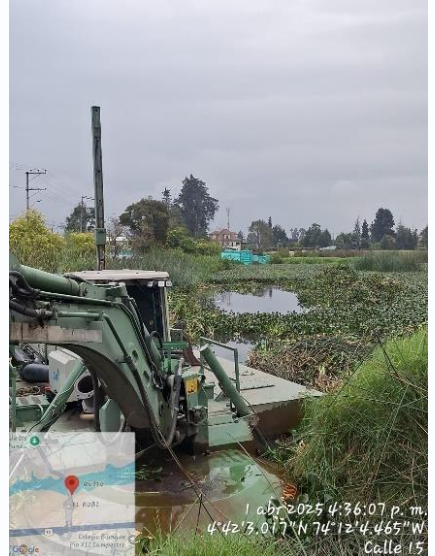
1 de abril	Inicio de labores de la Watermaster en el espejo de Tres Esquinas

Durante la intervención la Watermaster retiró el buchón en el espejo de agua, arrumando islas de buchón que primero sobreponían material sobre material formando islas de buchón desprendido, que luego de acumular cierto volumen eran arrastradas a la orilla para que la máquina brazo largo las sacara del agua y las dispusiera en el jarillón.

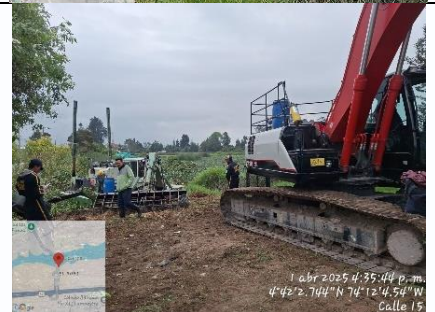
1 de abril	Inicio de labores de la Brazo Largo en el sector de Tres esquinas

Durante las primeras dos semanas de trabajo del mes de abril, la máquina Brazo largo retiró el buchón en el sector del canal Martínez Rico. Este trabajó no pudo retirar todo el buchón, porque el brazo, en algunos sectores no pudo llegar hasta el otro lado del canal, porque el brazo de 10 m no alcanzo a limpiar todo el ancho del canal, dejando aun áreas cubiertas de buchón. Luego

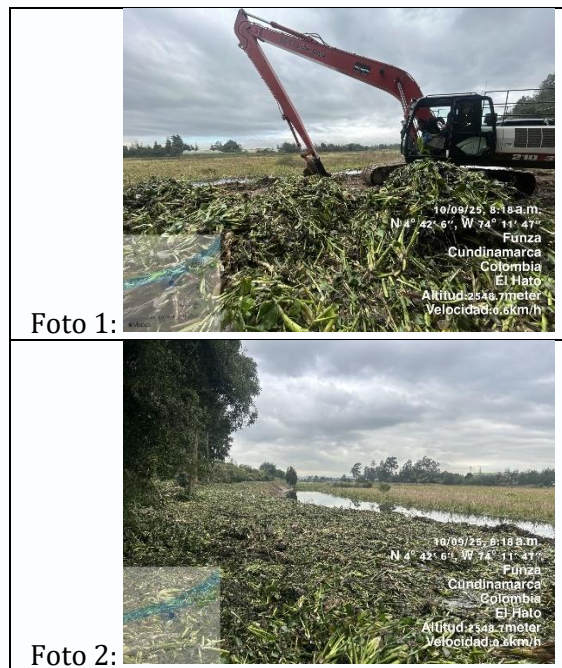
Foto 1:

El buchón fue dispuesto en los jarrillones de manera que se fue acumulando y deshidratando (foto 1) y descomponiendo (Foto 2), y con el paso de los pocos meses se convirtió en un sustrato en donde el banco de semillas se expresó, dando paso a un proceso de estado sucesional inicial que permitió el crecimiento de hierbas propias del humedal (Foto 3).

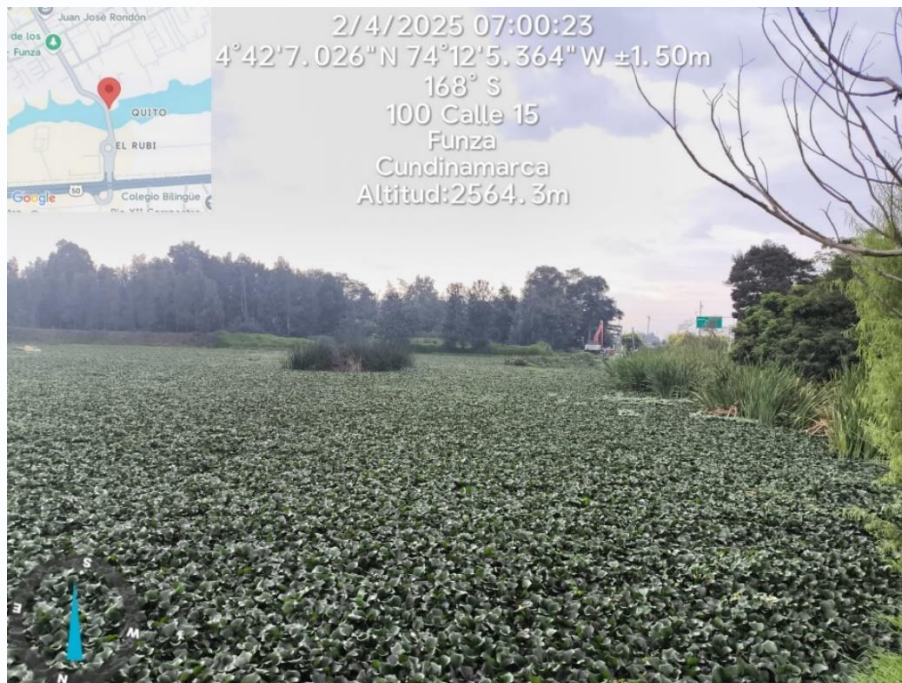
- Estado del espejo de agua antes de la intervención.

Imagen1. Imágenes del humedal Gualí sector Tres esquinas antes de la intervención. Fuente: Propia

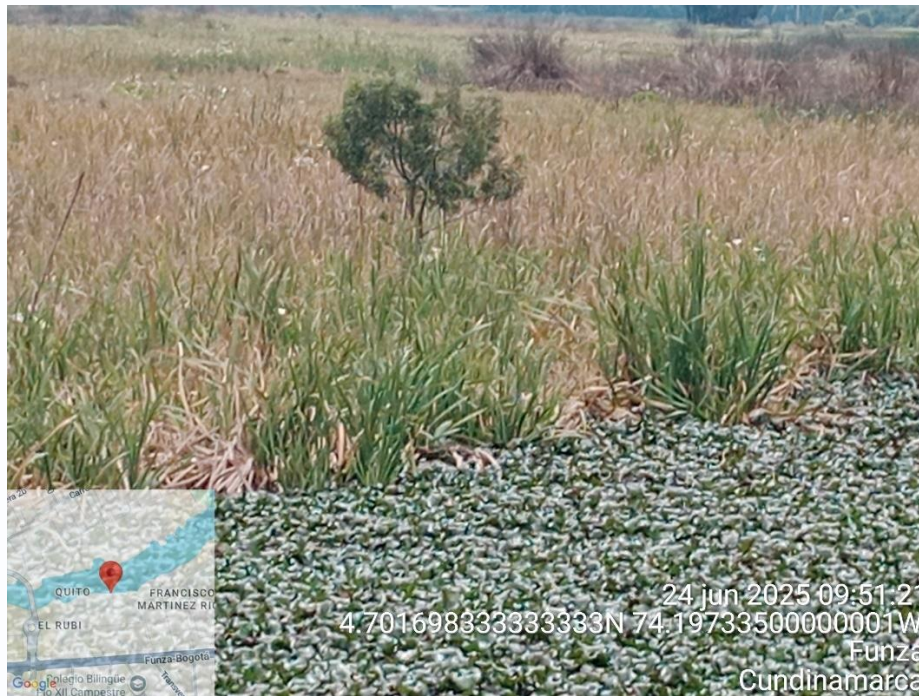
- Estado final del espejo en el Canal de Martínez Rico

Imagen2. Imágenes del humedal Gualí sector Tres esquinas canal de Martínez rico antes de la intervención.
Fuente: Propia

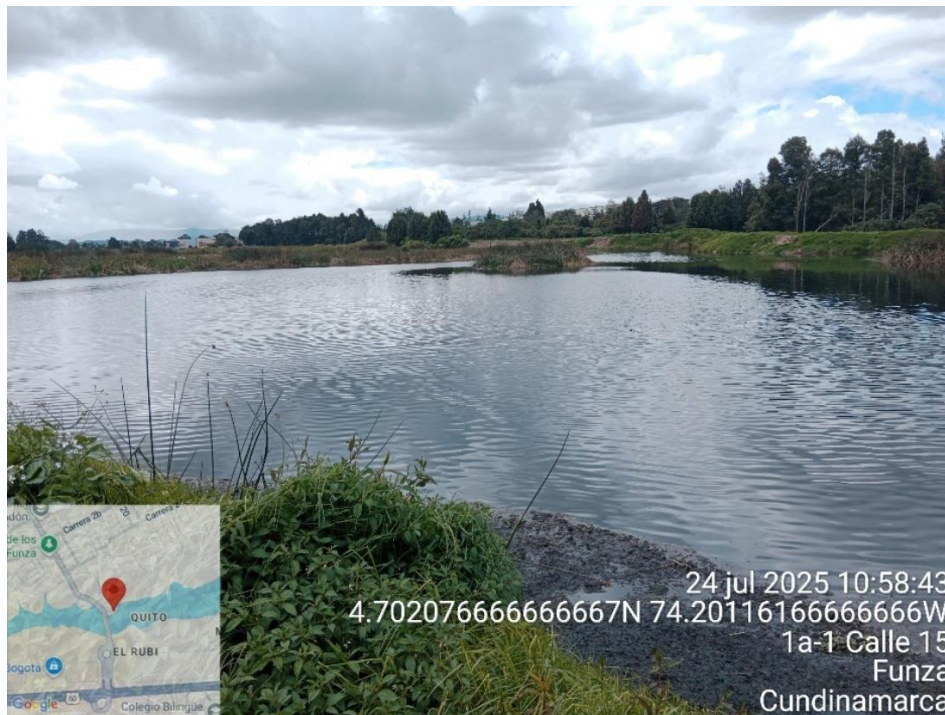
- Estado final del espejo de Tres esquinas

Imagen3. Imágenes del humedal Gualí sector Tres esquinas después de la intervención. Fuente: Propia

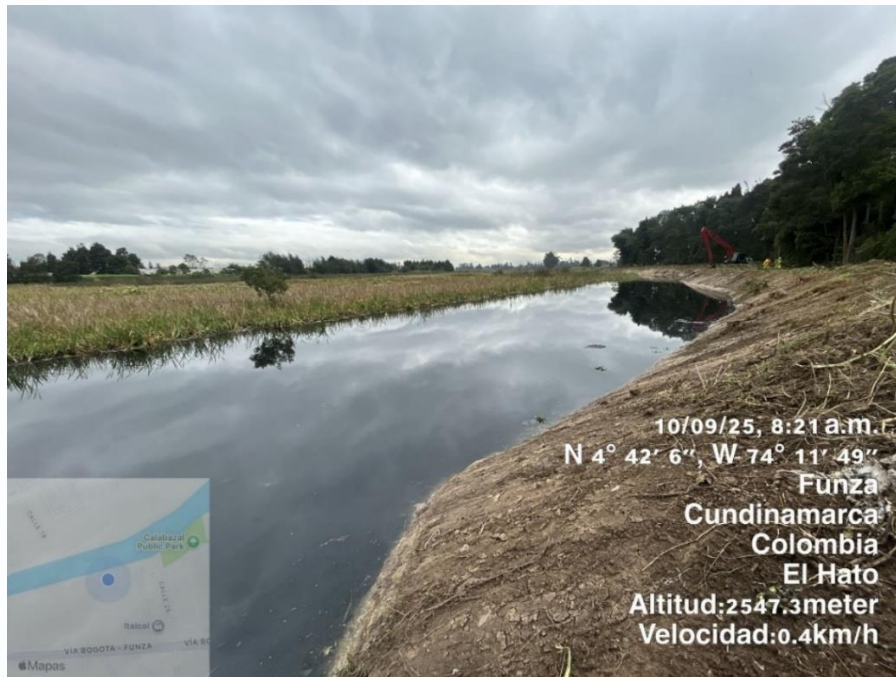
- Estado final del espejo en el Canal de Martínez Rico

Imagen4. Imágenes del humedal Gualí sector Tres esquinas después de esquinas canal de Martínez rico la intervención. Fuente: Propia.

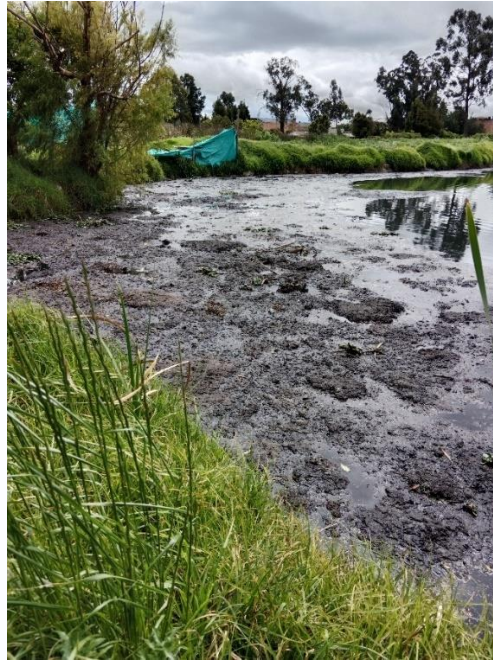
Luego de la intervención de la Watermaster y la máquina a brazo largo quedó material flotante rico en materia orgánica de raíces de enea y de buchón, que se acumuló en la vía de acceso a Funza, en el borde occidental del espejo de agua de Tres Esquinas. En este sustrato, -ver siguiente imagen- se observó una diversidad de especies que llegaron por la oferta alimenticia. Este sustrato bien podría ser un lugar ideal para iniciar siembras de especies propias de humedales como *Lemna* sp y *Azolla* sp.

Imagen5. Imágenes del humedal Gualí sector Tres esquinas, donde se evidencia el sustrato. Fuente: Propia.
