INFORME DE CUMPLIMIENTO A LAS
ACTIVIDADES AMBIENTALES CONTRATO
N° CM202401380-2024

INTERVENTORÍA TÉCNICA, ADMINISTRATIVA, FINANCIERA, LEGAL, AMBIENTAL, SOCIAL Y SST PARA EL MEJORAMIENTO VÍA CARRERA 26 CON CALLE 12, EN EL MUNICIPIO DE FUNZA CUNDINAMARCA

MEJORAMIENTO VÍA CARRERA 26 CON CALLE 12, EN EL MUNICIPIO DE FUNZA CUNDINAMARCA

Periodo Comprendido entre
27 de enero de 2025 al 26 de febrero de 2025

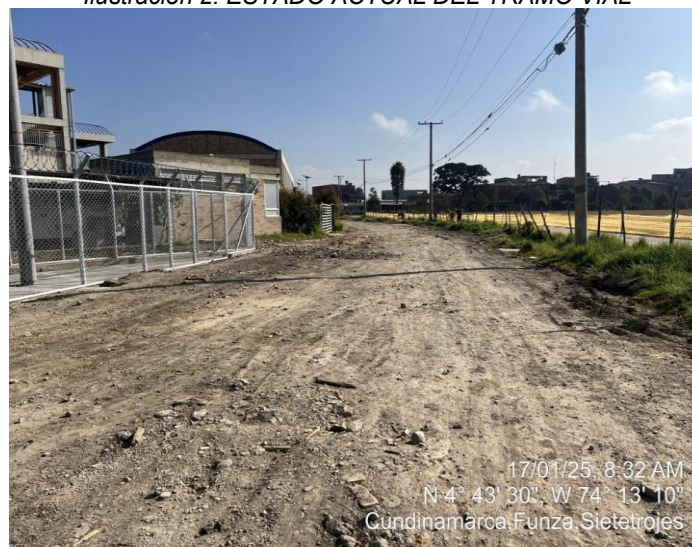
Ilustración 2. ESTADO ACTUAL DEL TRAMO VIAL

La vía a intervenir presenta una longitud de 0.17 km y se encuentra ubicada en una zona urbana del Municipio de Funza, encontrándose actualmente en afirmado.
