**Informe Técnico DGOAT No. 075 de 15 MAR. 2017**

**Referencia: Selección de predios para inversión de recursos del 1% que trata el Artículo 111 – Ley 99 del 1993.**

| Asunto | Concepto técnico ambiental del predio El Retiro |

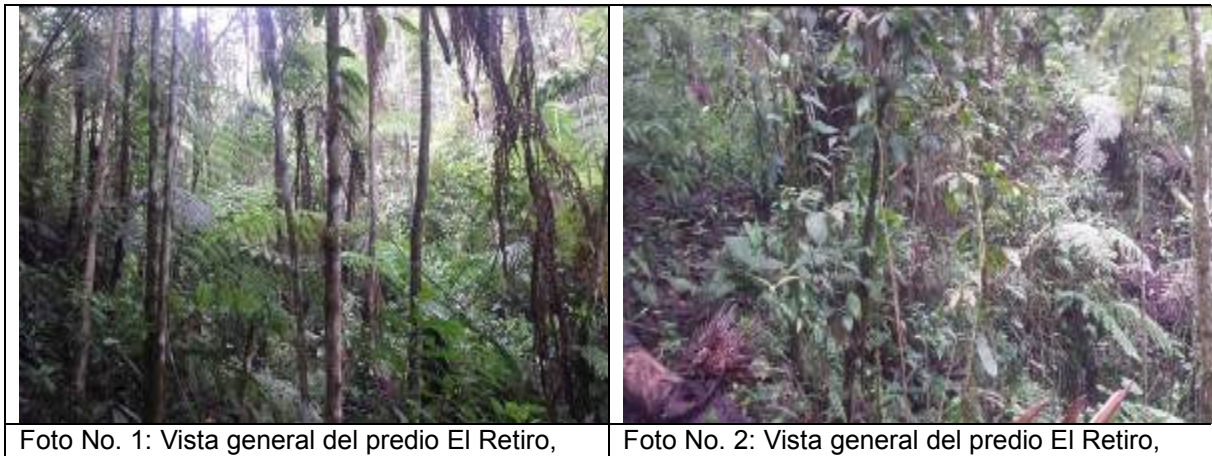
relieve ondulado con una pendiente aproximada del 20 al 30% (Ver fotos No 1 y 2).

Foto No. 1: Vista general del predio El Retiro,

Foto No. 2: Vista general del predio El Retiro,

Este está determinado por lo observado en la visita y por la información suministrada por el usuario, aproximadamente el 100% del área del predio está destinada actualmente a conservación. (Ver foto No 1 y 2).

El predio El Retiro según lo observado y manifestado por el propietario, se caracteriza por tener en el 100% del área en una cobertura de vegetación boscosa característica de la zona, por lo cual se asigna un puntaje de 10 (Ver Fotos 1 y 2).

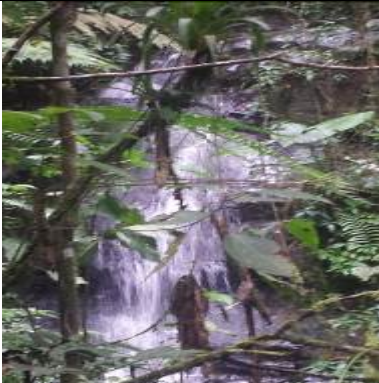
El predio El Retiro se encuentra en la cuenca de segundo orden denominada Río Bogotá y en la cuenca de tercer orden Río Calandaima, en su interior se evidencio una fuente hídrica denominada Quebrada El Nogal que ayuda en la regulación hídrica de la cuenca de 5 orden, que abastece al acueducto Alto Palmar del cual se benefician 1000 usuarios.

| Quebrada El Nogal | 980712 | 959370 | | Fotografía y Coordenadas obtenidas el 11 de enero de 2017 en visita al predio |

Al interior del predio El Retiro se evidenció la quebrada denominada El Nogal, que ayuda en la regulación hídrica de la cuenca de quinto orden, que abastece el Acueducto Alto Palmar, por lo cual el predio obtiene una puntuación de 5.

El predio presenta en su interior una fuente hídrica permanente denominada Quebrada El Nogal, la cual contribuye en la regulación hídrica de la cuenca de quinto orden, que abastece el acueducto denominado Alto Palmar, beneficiando 1000 usuarios aproximadamente, por lo cual obtiene un puntaje de 4 en este ítem

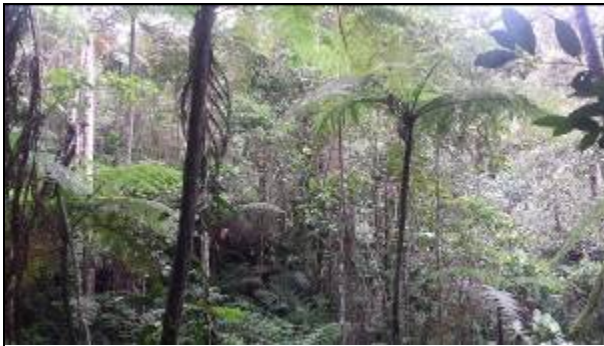
Las especies más representativas encontradas en el predio son: Palma boba (*Cyathea caracasana*), Guarumo (*Cecropia sp*), Arrayan (*Eugenia sp*), Amarillo (*Aiouea dubia*), Tuno (*Axinaea macrophylla*), Tinto (*Capparis odoratissima*), Balso (*Ochroma pyramidale*), Sangregado (*Croton sp.*), Mano de oso (*Oreopanax floribundum*) y Siete cueros (*Tibouchina lepidota*) como se observa en las fotografías 4 y 5.

| Foto No.4: Vista de especies encontradas en el predio | Foto No.5: Vista de especies encontradas en el predio |

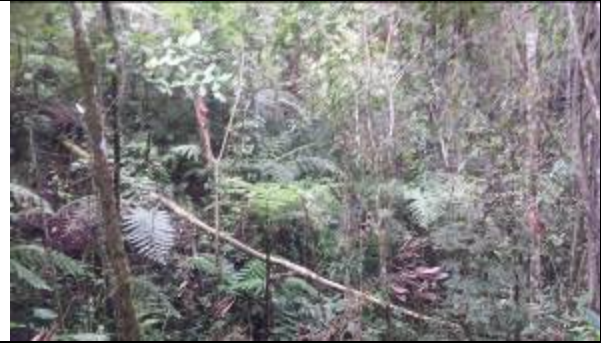
Al interior del predio se pudo observar que el 100% de la cobertura posee vegetación densa, así mismo en colindancias del predio El Retiro se evidenciaron zonas dedicadas a la conservación, características que benefician las condiciones ambientales del predio, en las fotos 6 y 7 se pueden observar las características de protección presentes al interior y en colindancias al predio mencionado. Por lo anterior el predio se califica con puntaje de 2.

| Foto No.6: Actividades de conservación presentes en el predio El Retiro | Foto No.7: Actividades de conservación presentes en predios aledaños al predio El Retiro |
