Informe Técnico DGOAT No. 076 de 15 MAR. 2017

Referencia: Selección de predios para inversión de recursos del 1% que trata el Artículo 111 – Ley 99 del 1993.

Predio	Bellavista
Vereda	CEYLAN
Municipio	VIOTÁ - Cundinamarca
Solicitante	No Aplica
Propietario	CC RUIZ CALDERÓN ISAÍAS
Asistieron	Sandra Milena Escobar Gomez - Contratista Dario Bejarano - Guarda Bosques Alcaldía Viotá
Asunto	Concepto técnico ambiental del predio Bellavista
Fecha Visita	miércoles, 11 de enero de 2017
Fecha de Elaboración	jueves, 19 de enero de 2017
Comando y control	Visita técnica

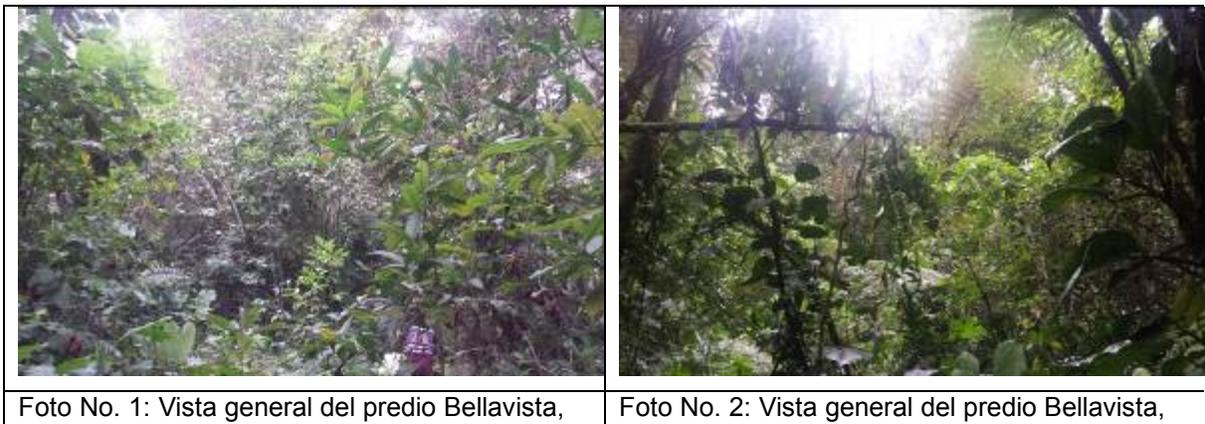
suministrada por él usuario, aproximadamente el 100% del área del predio esta destinada actualmente a conservación. (Ver foto No 1 y 2).

Por lo observado en campo, en el predio Bellavista se identificó principalmente un relieve ondulado con una pendiente aproximada del 20 al 30% (Ver fotos No 1 y 2).

El predio Bellavista según lo observado y manifestado por el propietario, se caracteriza por tener en el 100% del área vegetación boscosa característica de la zona, por lo cual se asigna un puntaje de 10 (Ver Fotos 1 y 2).

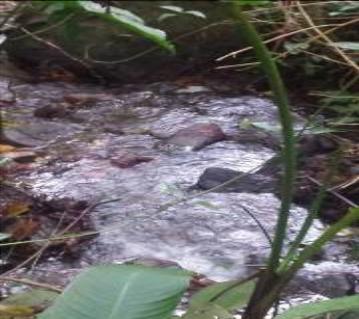
Fotografía y Coordenadas obtenidas el 11 de enero de 2017 en visita al predio
-------------------	--------	--------	--	---

El predio Bellavista se encuentra en la cuenca de segundo orden denominada Río Bogotá y en la cuenca de tercer orden Río Calandaima, en su interior se evidenció una fuente hídrica denominada Quebrada El Nogal que ayuda en la regulación hídrica de la cuenca de 5 orden, que abastece al acueducto Alto Palmar del cual se benefician 1000 usuarios.

Quebrada El Nogal	980696	959255

Al interior del predio Bellavista se evidenció la quebrada denominada El Nogal, que ayuda en la regulación hídrica de la cuenca de quinto orden, que abastece el Acueducto Alto Palmar, por lo cual el predio obtiene una puntuación de 5.

El predio presenta en su interior una fuente hídrica permanente, la cual contribuye en la regulación hídrica de la cuenca de quinto orden, que abastece el acueducto denominado Alto Palmar, beneficiando 1000 usuarios aproximadamente, por lo cual obtiene un puntaje de 4 en este ítem

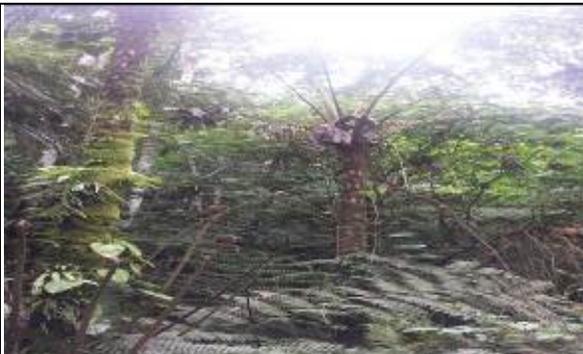
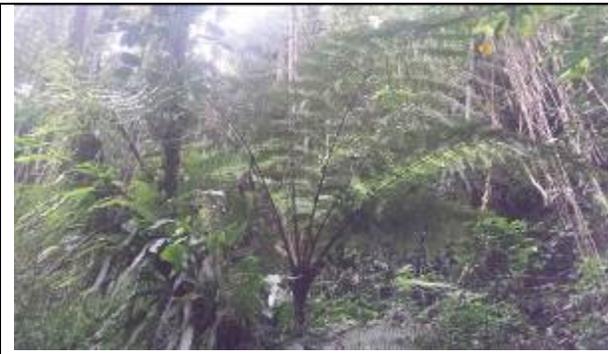
Foto No.4: Vista de especies encontradas en el predio	Foto No.5: Vista de especies encontradas en el predio

Las especies más representativas encontradas en el predio son: Balso (*Ochroma pyramidale*), Sangregado (*Croton sp.*), Laurel (*Myrica pubescens*), Cucharo (*Myrsine ferruginea*), Mano de oso (*Oreopanax floribundum*) y Siete cueros (*Tibouchina lepidota*) como se observa en las fotografías 4 y 5.

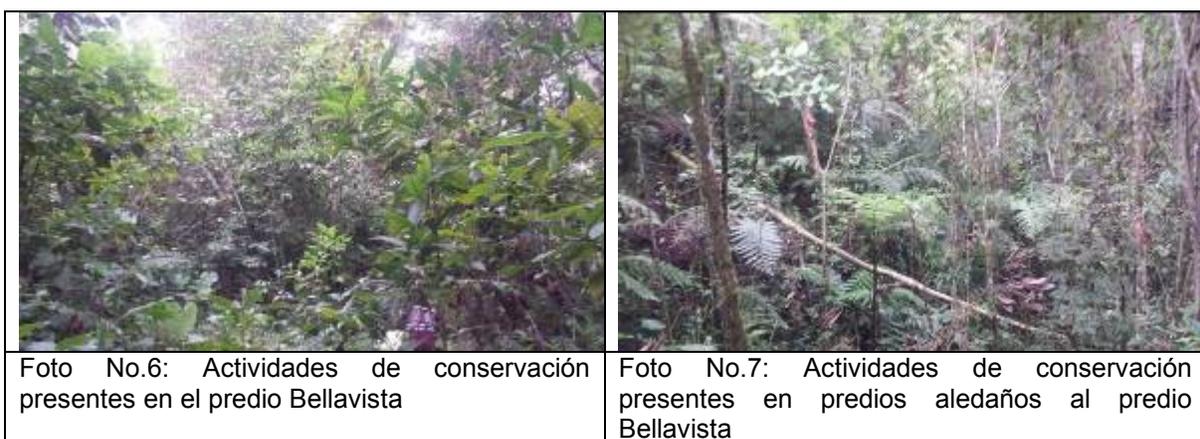
Al interior del predio se pudo observar que el 100% de la cobertura es vegetación densa, así mismo en colindancias del predio Bellavista se evidenciaron zonas dedicadas a la conservación, características que benefician las condiciones ambientales del predio, en las fotos 6 y 7 se pueden observar las características de protección presentes al interior y en colindancias al predio mencionado. Por lo anterior el predio se califica con puntaje de 2.
