## Informe Técnico No. 369 de 23 NOV 2016

**Referencia:** Selección de predios para inversión de recursos del 1% que se indican en el Artículo 111 – Ley 99 del 1993.

| Asunto | Concepto técnico ambiental del predio La Cumbre |

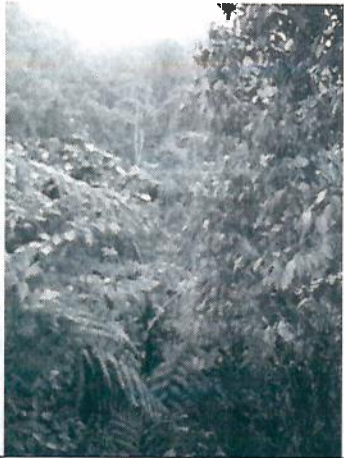
Por lo observado en campo, en el predio La Cumbre se identificó principalmente un relieve ondulado con una pendiente aproximada que oscila entre el 30% y el 40% (Ver fotos No 1 y 2).

| Foto 1: Vista de la topografía del predio | Foto 2: Vista general del predio desde la parte baja. |

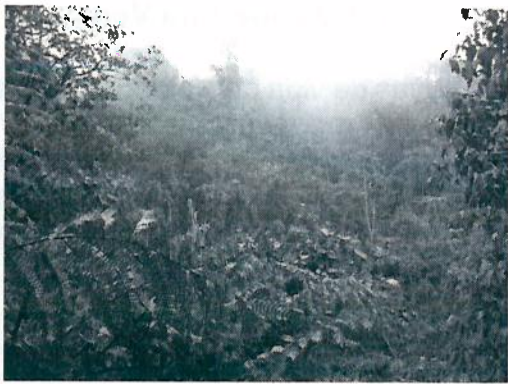
El Predio La Cumbre según lo observado y manifestado por el propietario, se caracteriza por tener el 100% del área vegetación nativa característica de Bosque húmedo premontano, por lo cual obtiene un puntaje de 10 (Ver Fotos 1 y 2).

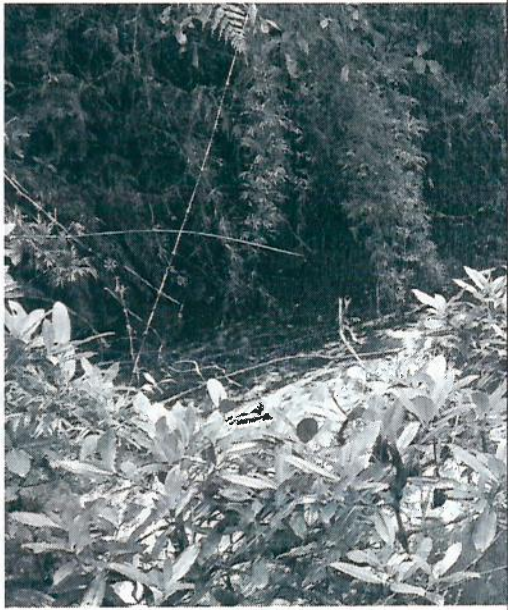
El predio La Cumbre se encuentra ubicado en la cuenca de segundo orden Río Bogotá y en la de tercer orden Río Calandaima, en su interior se evidencio una Quebrada La Cumbre, relacionado en la tabla 2, la cual ayuda al abastecimiento hídrica de la cuenca de quinto innominada, que abastece al Acueducto veredal Palermo Buenavista, beneficiando 650 usuarios.

| Cuerpos Hídricos | Coordenada NORTE | Coordenada ESTE | Fotografías 3 | Observaciones |
|---|---|---|---|---|
| Quebrada | 984011 | 960594 | | Fotografía y Coordenadas obtenidas el 8 de Noviembre de 2016 en visita al predio |

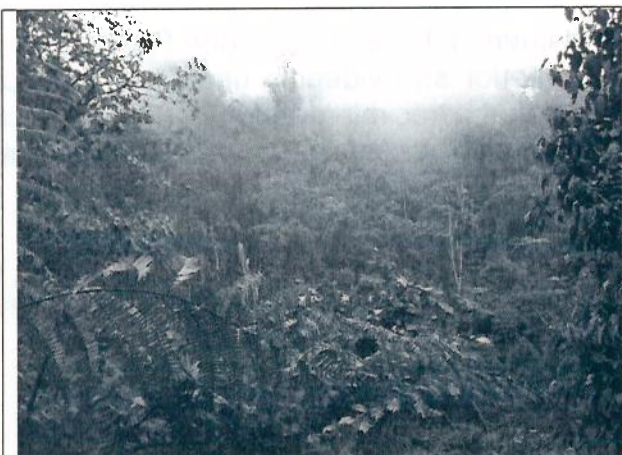
Las especies más representativas encontradas en el predio son Madre de Agua (*Trichanthera gigantea*), Moho (*Cordia alliodora*), Comino (*Aniba perutilis*), Yarumo (*Cecropia arachnoidea*), Chirimoyo (*Annona s.p*), Amarillo (*Aiouea dubia*), Aguacatillo (*Persea mutissi*), Sangregado (*Croton smithianus*), Achiote (*Bixa Orellana*), Balso (*Heliocarpus popayanensis* Kunth) Higuerón (*Ficus insípida* Willd), Dormilón (*Vochysia ferruginea* Mart), Platanillo (*Renealmia ligulata* Maas), Algarrobo (*Hymenaea courbaril*), como se observa en las fotografías 4 y 5.

Foto 4: Vista general de especie del predio La Cumbre.

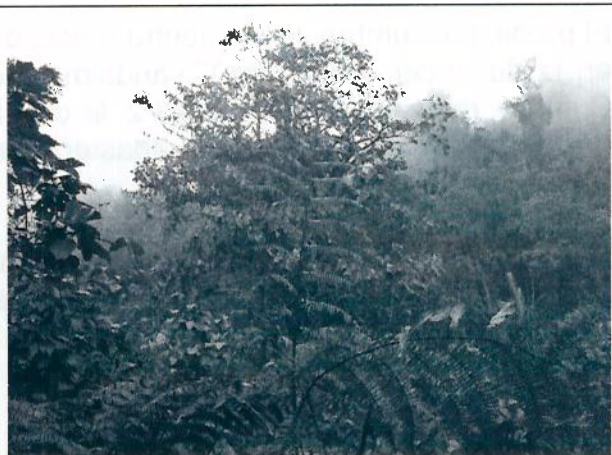
Foto 5: Vista de un Higueron (*Ficus gigantosyce*)

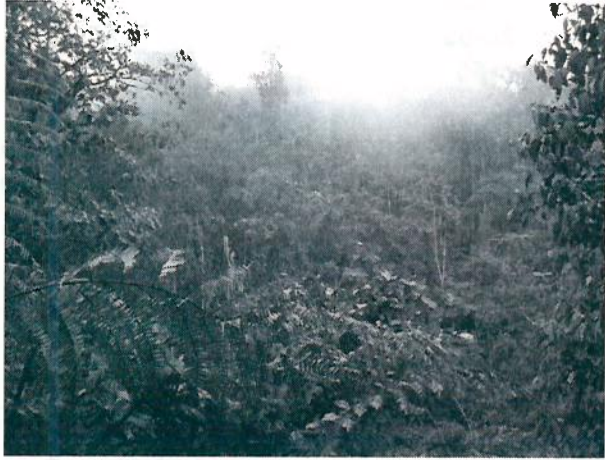
Al interior del predio y en los predios colindantes se evidenciaron actividades de conservación como se observa en la foto 6 y 7. Por lo anterior el predio se califica con puntaje de 2.

| <p>Foto No.6: Actividades de conservación presentes en el predio denominado La Cumbre</p> | <p>Foto No.7: Actividades de conservación presentes en colindancias al predio La Cumbre</p> |

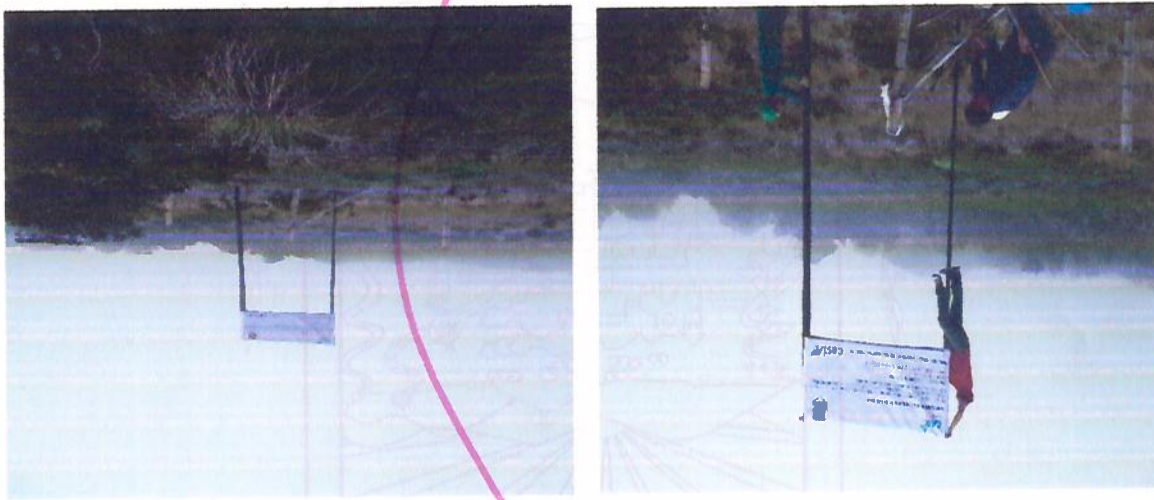
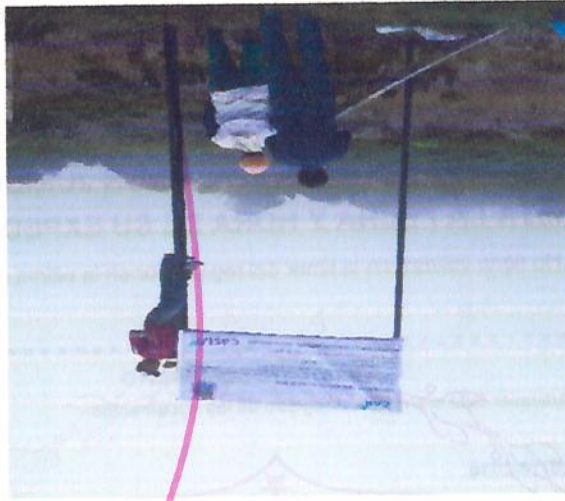
## Valla informativa

Se instaló la valla en el predio **Bijuaça** (Paramo) con previa autorización del diseño por parte de la supervisión de la CAR, con las siguientes especificaciones técnicas: cuerpo de la lámina galvanizada calibre 22. Dimensiones 2 m de ancho por 1 m de largo. Base de concreto con un diámetro de 0.40 m y profundidad de 0.80 m. Torres rectangulares en hierro de 6 metros de alto, fabricadas y soldadas con ángulo de hierro de 2X3/16, tejida ángulo de hierro de 1X 1/8. Pintura anticorrosiva.
