**Informe Técnico DGOAT No. 026 de 30 ENE. 2019**

**Referencia: Selección de predios para inversión de recursos del 1% que trata el Artículo 111 – Ley 99 del 1993.**

| Asunto | Informe técnico predio La Argentina, municipio de Villagómez, dentro del marco del artículo 111 de la ley 99 de 1993. |

Evaluar el predio El Tesoro que se encuentra ubicado en el municipio de Villagómez, vereda Argentina, en el marco del artículo 111 de la ley 99 de 1993.

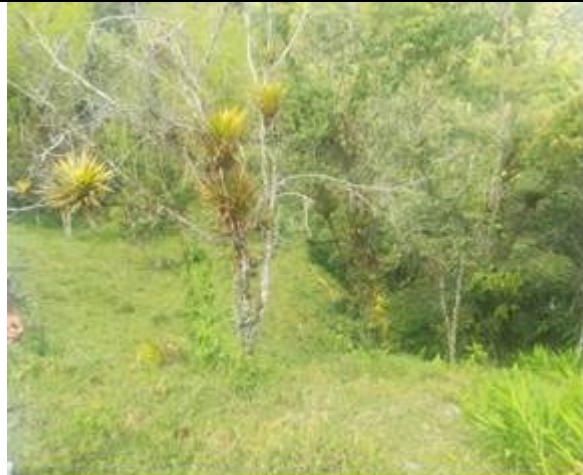
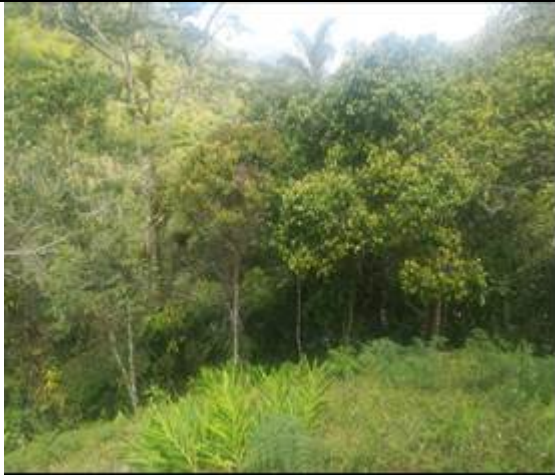
De acuerdo con lo observado en la visita, se pudo determinar que el 25% del área del predio está dedicado a la conservación y recuperación, con coberturas conformadas por bosques de galería y el 75% restante del área está dedicada a actividades productivas, constituida principalmente por pastos arbolados. (Ver fotos No 1 y 2).

| Foto No. 1: Uso del Suelo del predio El Tesoro. | Foto No. 2: Uso del Suelo del predio El Tesoro. |

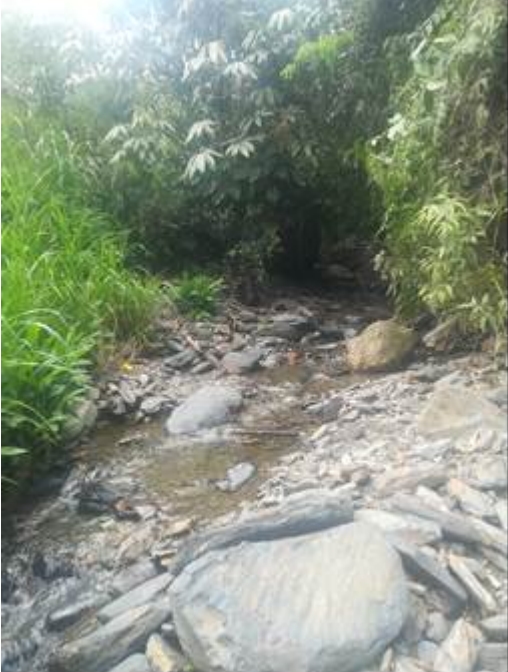
cuenca de tercer orden Río Negro, beneficiando al acueducto “Acueducto Veredal de Corrinto”, el cual se localiza dentro de la misma cuenca de cuarto orden. Durante el recorrido se identificaron dos quebradas, la quebrada Mundo Nuevo, que bordea el predio en el costado norte y la quebrada Casa Blanca, que lo bordea en el costado occidental, (Ver fotos No 4 a 5).

| <p>Foto No. 4: Quebrada Mundo Nuevo identificada en predio El Tesoro, Coordenadas (X: 987316– Y: 1075362).</p> | <p>Foto No. 5: Quebrada Casa Blanca, identificada en predio El Tesoro, Coordenadas (X: 987312– Y: 1075377).</p> |

Durante el recorrido se pudo identificar en el predio dos quebradas, las dos de carácter permanente, Las quebradas Mundo Nuevo y Casa Blanca, que bordean el predio en sus costados norte y occidental, respectivamente, esta condición permite que el predio obtenga la máxima puntuación de 10.

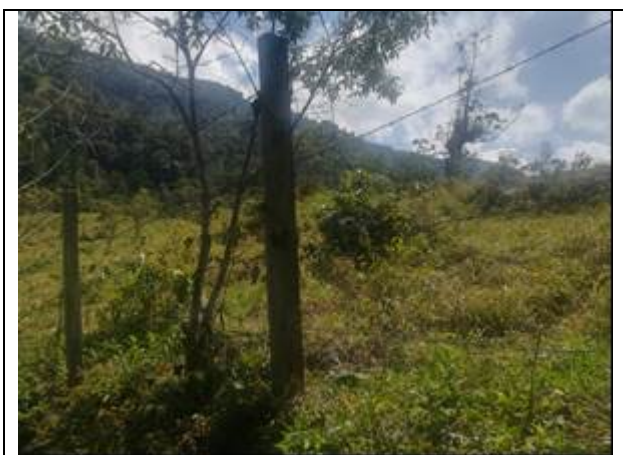
Al interior del predio se pudo observar que el 75% del área del predio se encuentra dedicada a la producción, específicamente actividad ganadera, adicionalmente, en los predios colindantes también se evidenciaron actividades productivas, característica que pone en riesgo el recurso hídrico de la zona, por lo anterior, el predio se califica con puntaje de 10, ver Foto 6.

Foto No.6: Vegetación presente en colindancias al predio El Tesoro.

Debido a que el predio El Tesoro presenta características ambientales estratégicas para la conservación del recurso hídrico, además de presentar amenaza alta por actividades que generan impactos negativos al ambiente y baja conservación, hacen necesaria la implementación de acciones orientadas a la recuperación y restauración, que permitan la permanencia de servicios ambientales y ayuden al suministro del recurso hídrico, estas acciones se pueden implementar mediante estrategias de revegetalización con especies propias de la zona, con el fin de contrarrestar los efectos de la alteración como son la pérdida de biodiversidad y disminución del recurso hídrico, estas labores deben ir acompañadas del control de los agentes tensionantes, como son la suspensión de las actividades productivas establecidas allí y aislamiento de los predios que permitan controlar intervenciones antrópicas o de animales que puedan perturbar el desarrollo de las dinámicas sucesionales que se puedan presentar; adicionalmente se requiere la implementación de vigilancia permanente, pues al momento de la visita se pudo evidenciar la presencia de actividades productivas en predios colindantes de propiedad del municipio.
