**Informe Técnico DGOAT No. 0155 de 22 JUN. 2017**

**Referencia: Selección de predios para inversión de recursos del 1% que trata el Artículo 111 – Ley 99 del 1993.**

Predio	La Cueva
Vereda	Juaitoque
Municipio	CUCUNUBÁ - Cundinamarca
Solicitante	No Aplica
Propietario	CC CONTRERAS GUACANEME LUIS ANTONIO Y GUACANEME DE CONTRERAS EMELINA
Asistieron	Lineth Beatriz Enciso Iregui - Contratista Mauricio Bajonero Gomez - Contratista Luis Antonio Contreras - Propietario José Luis Flechas Alvarado - Secretario de Desarrollo Económico
Asunto	Concepto técnico ambiental del predio La Cueva
Fecha Visita	lunes, 15 de mayo de 2017
Fecha de Elaboración	viernes, 16 de junio de 2017
Comando y control	Visita técnica

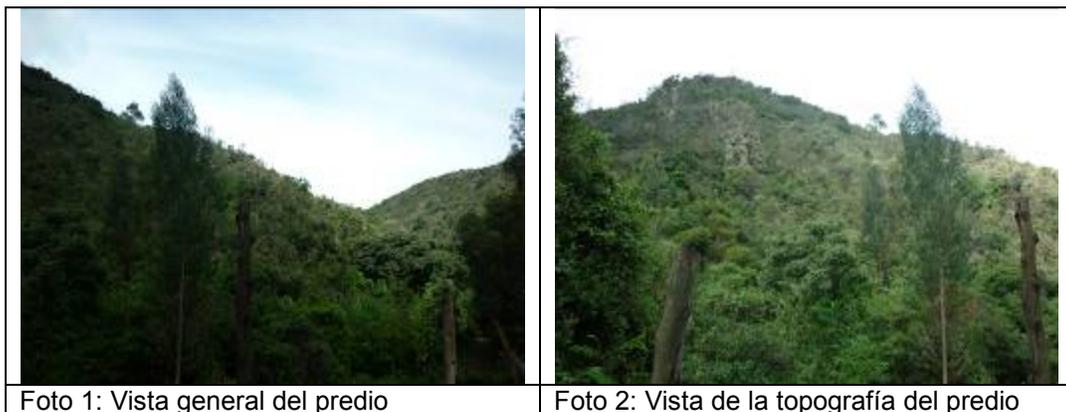
Este está determinado por lo observado en la visita y por la información suministrada por el usuario, el 90% del predio actualmente se encuentra conservado con una cobertura vegetal característica de la zona, el otro 10% se encuentra en potreros. (Ver foto No 1).

Por lo observado en campo, en el predio La Cueva se identificó principalmente un relieve escarpado con una pendiente aproximada del 20 - 40 % y la cual es constante (Ver fotos No 1 y 2).

El predio La Cueva según lo observado en la visita, se caracteriza por tener en el 90% de su área actualmente en conservación presentando una cobertura vegetal característica de la zona y un 10% en suelo en pastos por lo cual asigna un puntaje de 10 (Ver Fotos 1 y 2).

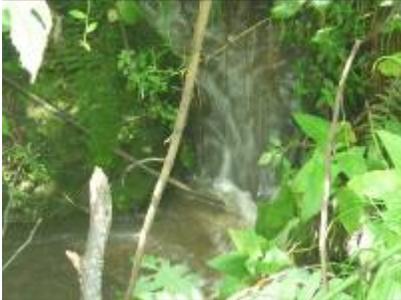
Fotografía y Coordenadas obtenidas el 15 de Mayo de 2017 en visita al predio

El predio se encuentra en la cuenca de segundo orden denominada Río Suarez y en la cuenca de tercer orden denominada Laguna Cucunuba, el predio ayuda a la regulación hídrica de la cuenca de 5 orden innominada, que abastece al ACUEDUCTO MUNICIPAL LA CHORRERA, beneficiando 238 usuarios, al interior del predio se evidenció la presencia de la Quebrada San Isidro.

Cuerpos Hídricos	Coordenada NORTE	Coordenada ESTE	Fotos N°3	Observaciones
Quebrada	1073206	1036364

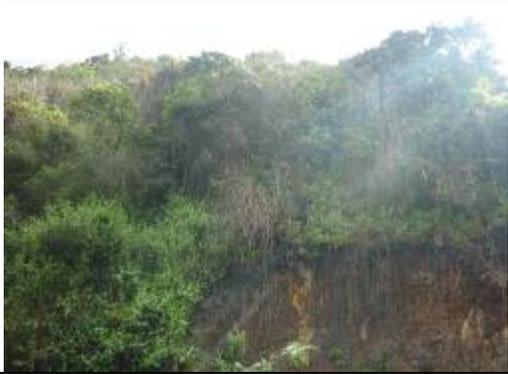
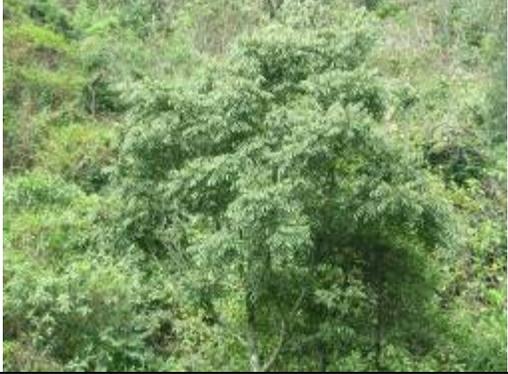
Las especies más representativas encontradas en el predio son: Encenillo (*Weinmannia spp.*), Laurel (*Myrica Parvifolia*), Arrayan (*Myrcianthes Leucoxylla*), Aliso (*Alnus Acuminata*), Roble (*Quercus Humboldtii Bondpland*), Siete Cueros (*Tibouchina Lepidota*), Gaque (*Clusia Multiflora*), Mortiño (*Hesperomeles Goudotiana*) y Rodamonte (*Escallonia myrtilloides*) como se observa en las fotografías 4 y 5.

Foto 4: Vista general de especie del predio La Cueva.	Foto 5: Vista de Laurel ( <i>Myrica Parvifolia</i> )

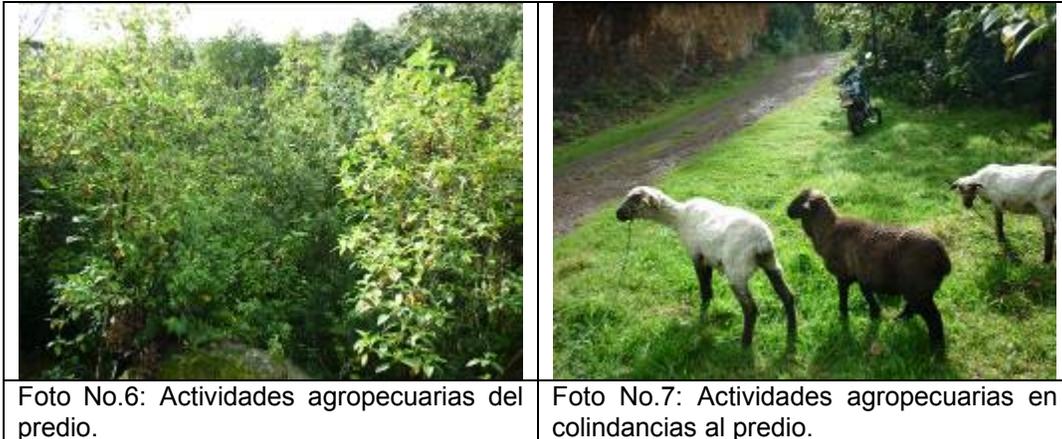
Al interior del predio no se evidenció actividades productivas, en los predios

colindantes si se evidenció actividades agropecuarias, como se observa en la foto 6 y 7. Por lo anterior el predio se califica con puntaje de 5.
