Informe Técnico DRBM No. 1106 de 14 SEP. 2023

Informe técnico del estado actual de predios de la Corporación Autónoma Regional de Cundinamarca CAR

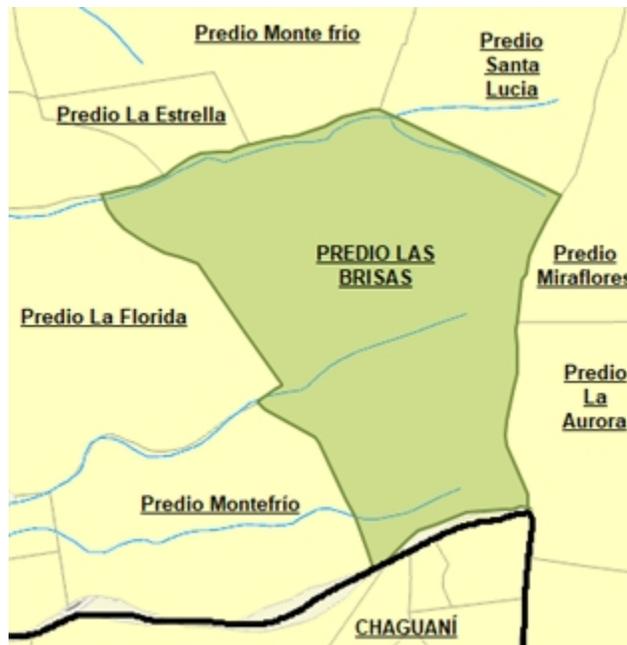
Plano 3 Fuente: Predios CAR- Geoambiental

Colindancia: De acuerdo a la información catastral del visor de Geoambiental CAR, el predio las brisas presenta la siguiente colindancia, ver plano 3.

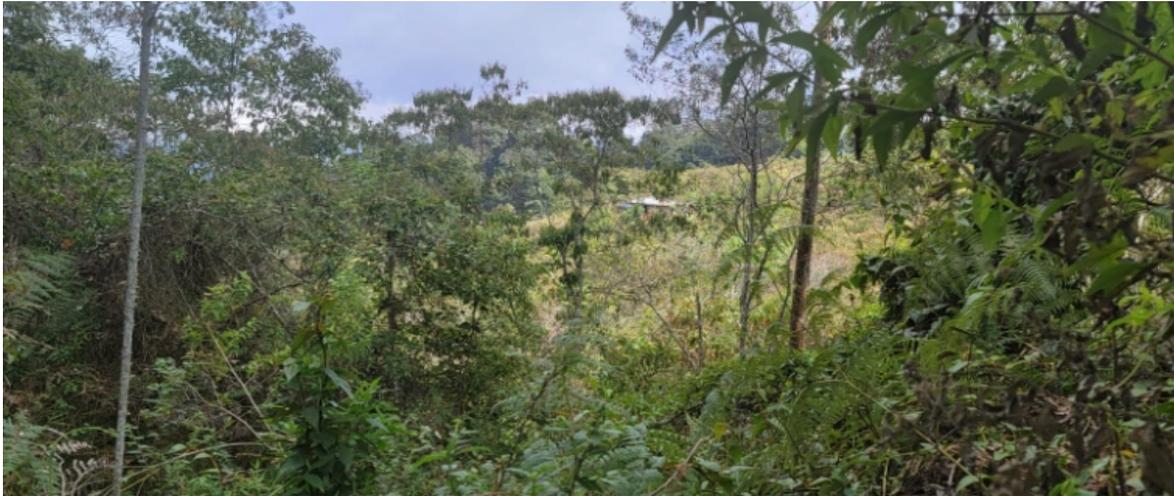
Desarrollo de la Visita: se arriba al área observando que la misma se caracteriza por presentar una topografía escarpada en algunos sectores, el predio se identifica por su espesa vegetación y existencia de árboles de alto fuste (imágenes 1, 2,3,4,5,6,7 y 8)

Imagen 1. Fuente Visita 12 de Septiembre de 2023 - Fotografía vegetación general del predio Las Brisas.

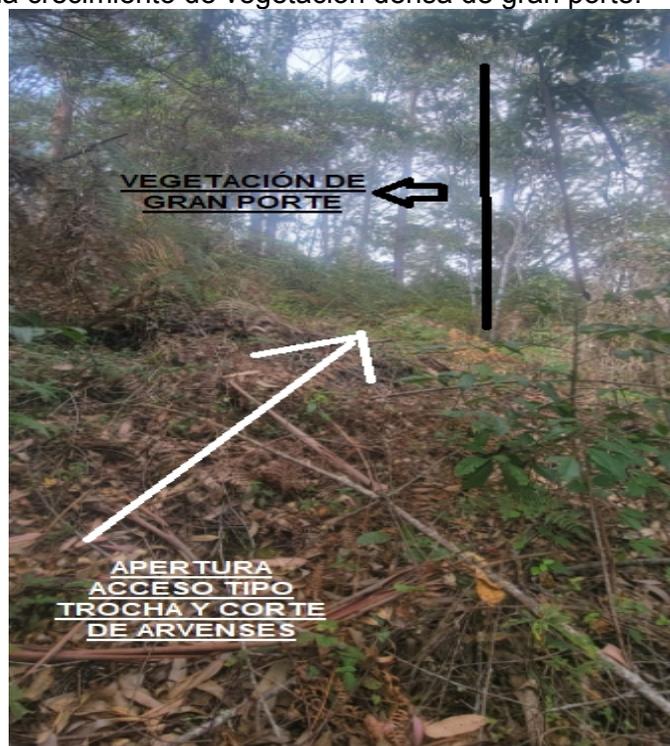
Siguiendo con el recorrido no se observan, construcciones nuevas, pastoreo de semovientes, actividades agrícolas, sin embargo se evidencia el corte presuntamente con machete de arvenses de diámetro aproximado de 3 a 5 cm para apertura de paso tipo trocha, se evidencia crecimiento de vegetación densa de gran porte.

Imagen 2. Fuente Visita 12 de Septiembre de 2023- Apertura de acceso

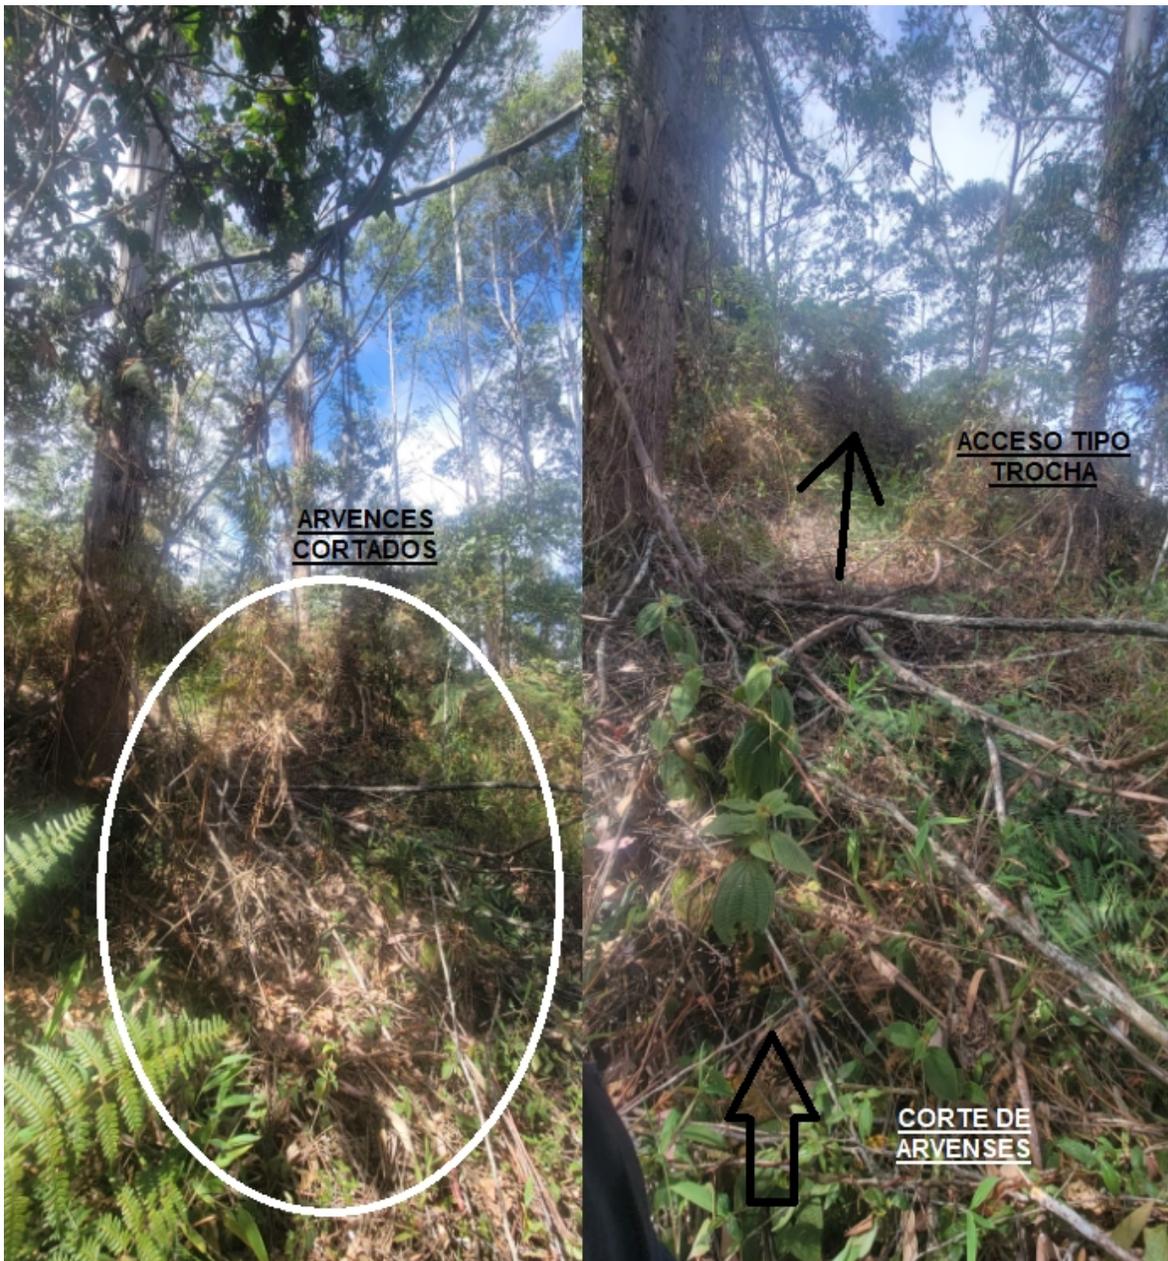
Imagen 3. Fuente Visita 12 de Septiembre de 2023- Apertura de acceso y corte de arvenses

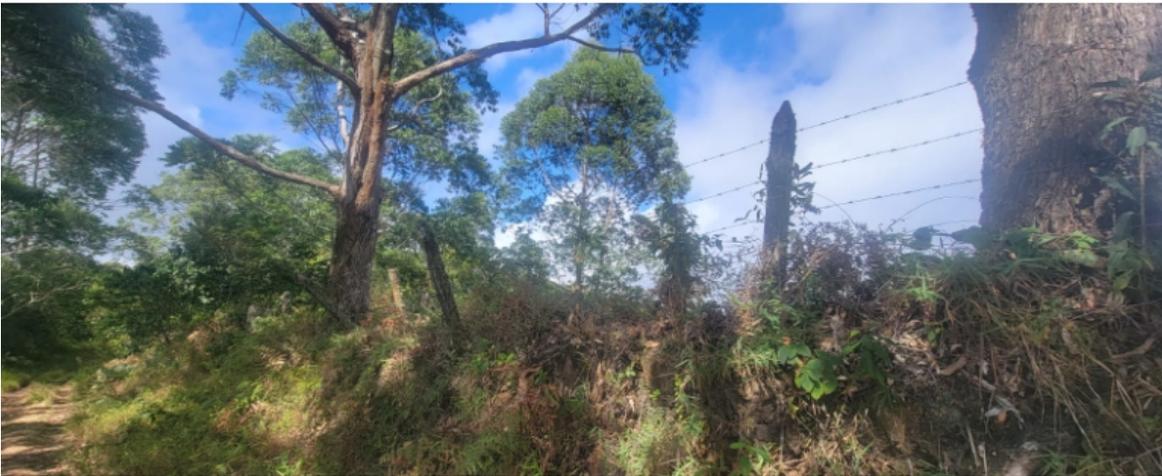
Ahora bien, en cuanto al cerramiento perimetral se evidencia cercas con alambre cuatro hilos donde en ciertos tramos la cerca se encuentra en buen estado, y en cambio en otros la cerca ya presenta deterioro en algunos de sus elementos como los postes ya que se encuentran en mal estado físico y/o estructural (descomposición), caídos y alambre destemplado.

Imagen 4. Fuente Visita 12 de Septiembre de 2023 - Fotografía cerca perimetral

- Remitir copia del presente informe técnico a secretaria general de la Corporación para conocimiento y fines pertinentes.
- Realizar seguimientos por parte de la dependencia que tenga la respectiva función dentro de la Corporación con el fin de hacer presencia institucional.
- Verificar la cerca perimetral del predio, debido a que no cuenta en su totalidad con esta, siendo imposible determinar el límite físico del predio.
- Instalar valla informativa en la cual se identifique el predio Las Brisas como un predio de reserva hídrica y forestal entre otros datos.

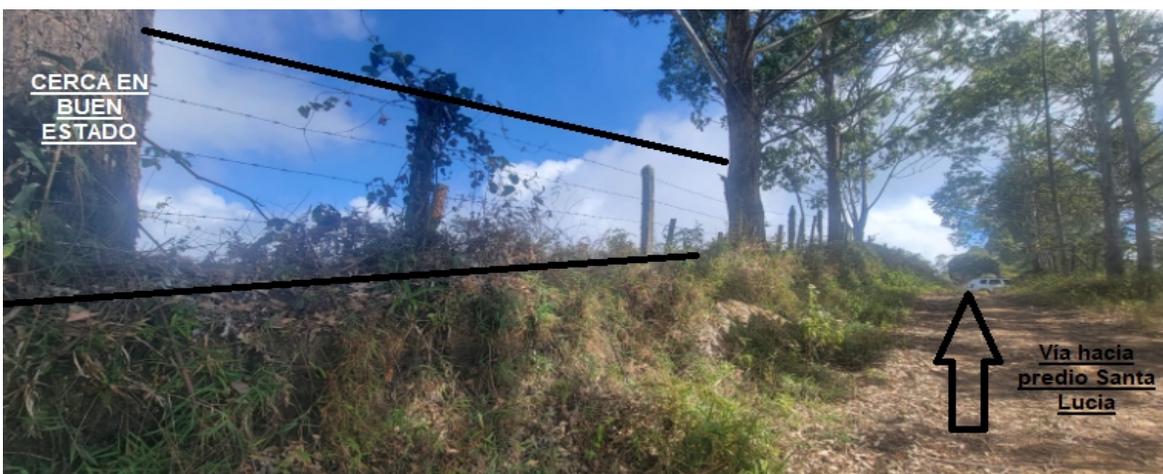
Imagen 5. Fuente Visita 12 de Septiembre de 2023 - Fotografía cerca perimetral

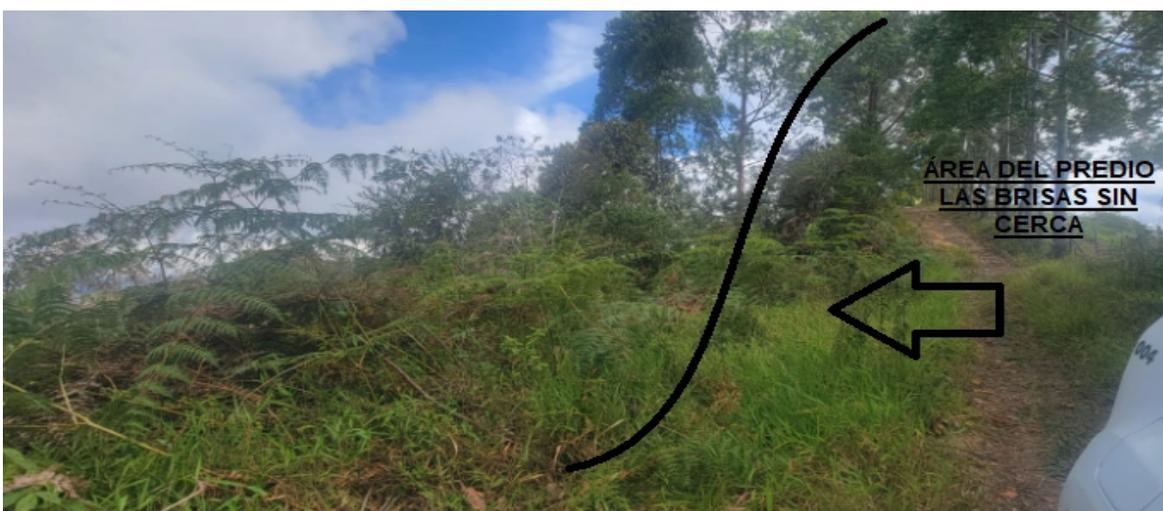
Imagen 6. Fuente Visita 12 de Septiembre de 2023 - Fotografía áreas del predio sin cerca perimetral

- Durante el recorrido y ya refiriéndose al interior del predio no se evidencian construcciones, ni actividades agropecuarias que puedan determinar cambio en la dinámica natural del predio, sin embargo se evidencia que han realizado un acceso tipo trocha. Carece en su gran mayoría de cerca que delimite el predio y en las áreas donde se presenta cerca se evidencia vegetación densa.

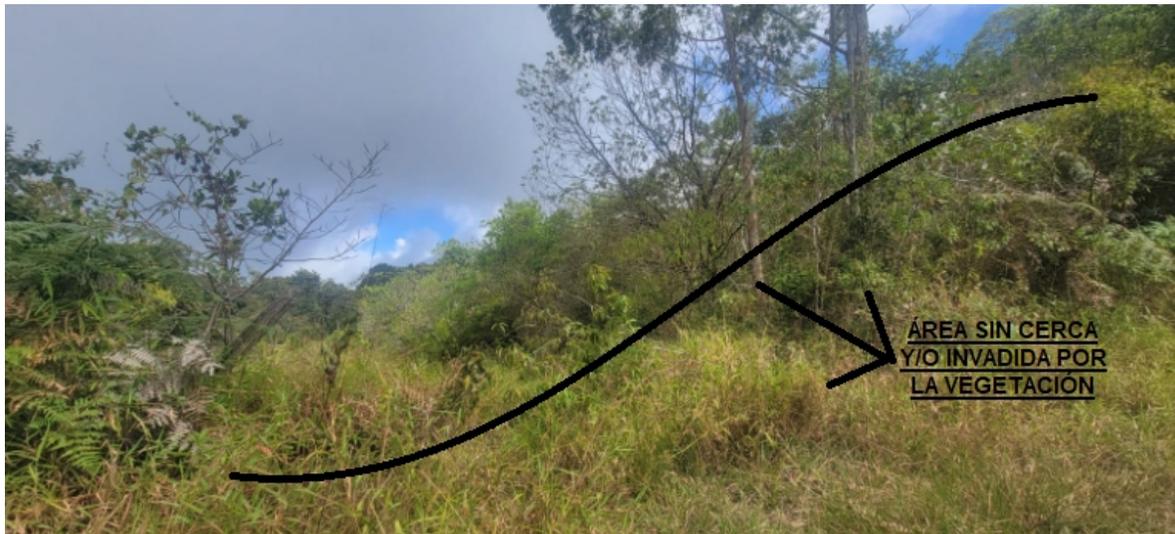
Imagen 7. Fuente Visita 12 de Septiembre de 2023 - Fotografía áreas del predio sin cerca perimetral

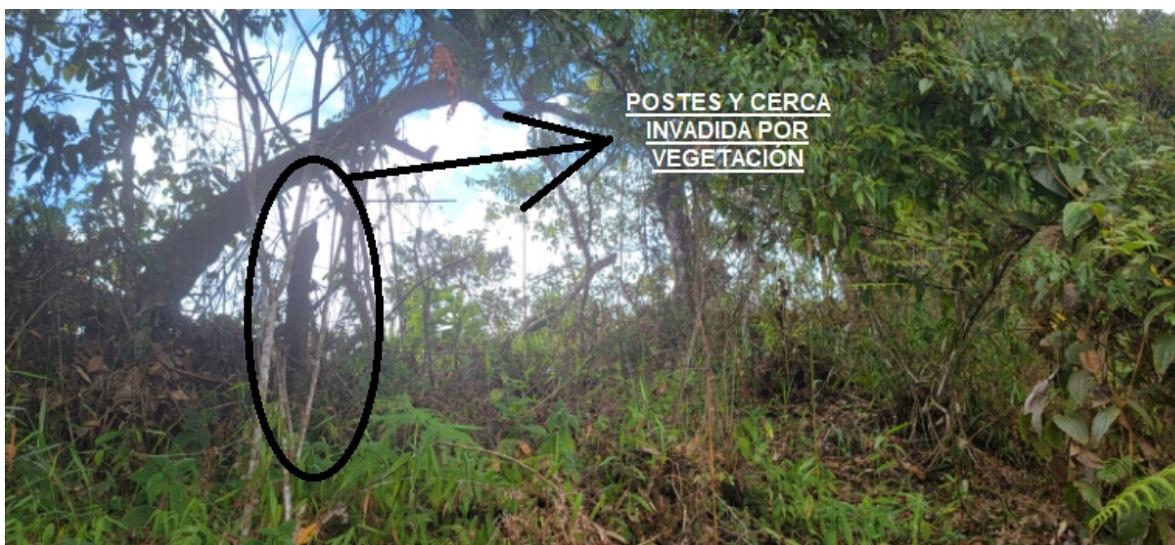
Parte de la cerca que se encuentra en buen estado, se encuentra camuflada entre la densa vegetación, lo que dificulta su verificación en campo.

Imagen 8. Fuente Visita 12 de Septiembre de 2023 - Fotografía áreas del predio de cerca perimetral invadida por vegetación

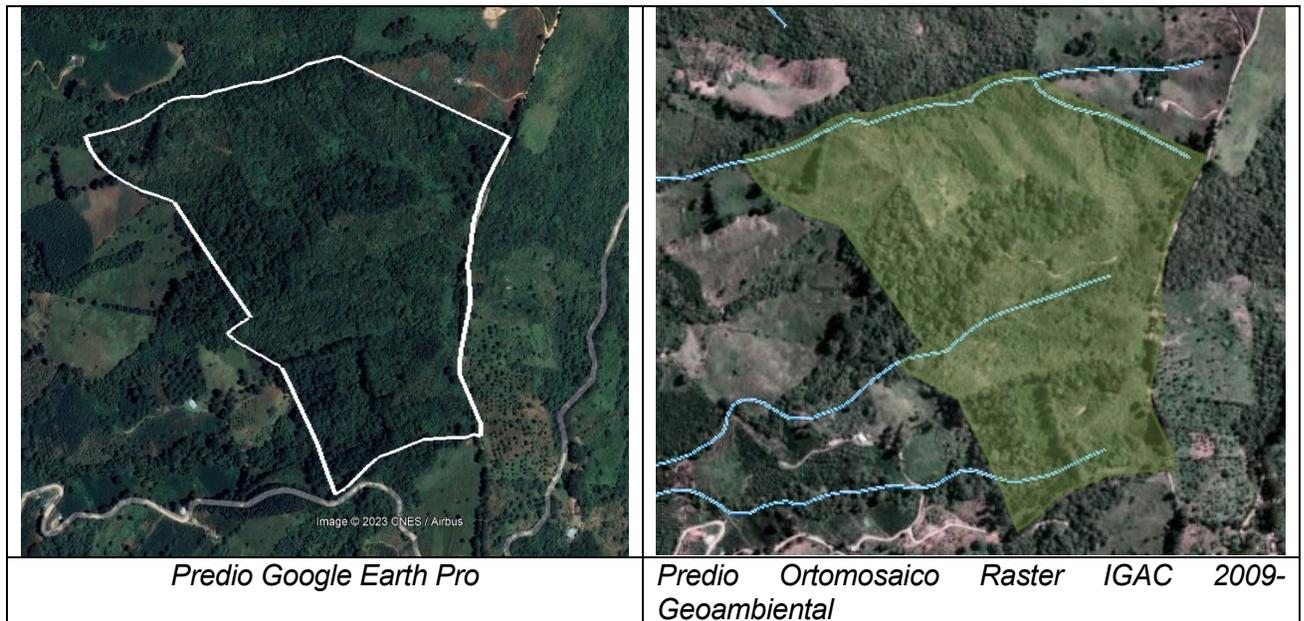
Plano 4: Imagen satelital predio Las Brisas

De acuerdo con datos de campo e imágenes satelitales se pueden observar algunas características del predio Las Brisas.

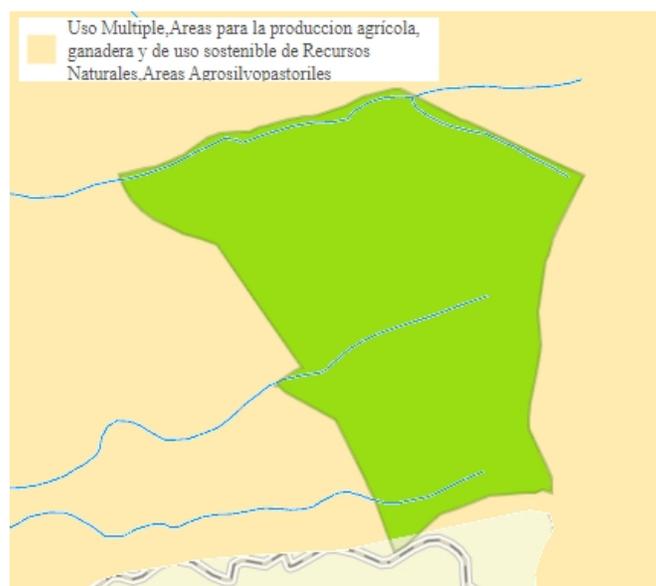
Plano 5. Zonificación ambiental POMCA Río Negro

- ☞ De acuerdo con consulta realizada en la herramienta Geoambiental se tiene que el predio Las Brisas se ubica en área del POMCA Río Negro, en la cual de acuerdo a la zonificación establecida, este se localiza en la categoría de “*Uso múltiple, áreas para la producción agrícola y ganadera de uso sostenible de los recursos naturales, áreas agrosilvopastoriles*”, así:

Medida de manejo ambiental: La clase agrologica 6, presenta limitaciones muy severas por pendiente, suelo, humedad y clima, de manera independiente o combinada, que en términos generales las hacen aptas para algunos cultivos semi-perennes o perennes, semi densos y densos; también se pueden desarrollar sistemas agroforestales, forestales y agrosilvopastoriles. La ganadería extensiva como uso alternativo con rotación de potreros y apropiada carga de ganado por hectárea con pastos de alto rendimiento ya sean de pastoreo o de corte.

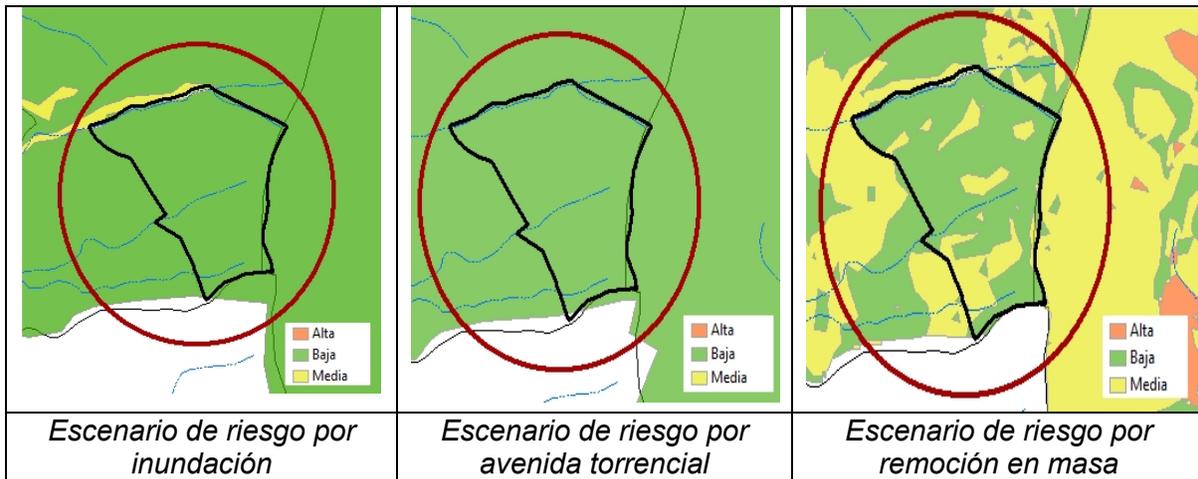
Fuente: Escenarios de gestión del riesgo- POMCA Río Negro

Verificando los aspectos de Gestión del Riesgo de acuerdo al POMCA del Río Negro, se puede definir que el predio presenta únicamente algunas porciones de su área afectadas por riesgo medio por remoción en masa, así:

No realizar quemas, conservar los relictos de bosque y las áreas de restauración o regeneración de la vegetación nativa, manejo de aguas lluvia y de escorrentía, siembra de coberturas con crecimiento denso y rastrero. En zonas afectadas por remoción en masa, se recomienda favorecer la revegetalización y la evacuación de aguas con trinchos vivos o zanjas de drenaje.
