### INFORME OPERATIVO AFECTACIÓN AMBIENTAL HUMEDAL GUALÍ PREDIO "FURATENA"

## INFORME OPERATIVO CAPTACIÓN DE AGUAS HUMEDAL GUALÍ SIN PERMISO AMBIENTAL

## INFORME OPERATIVO AFECTACIÓN AMBIENTAL HUMEDAL GUALÍ PREDIO “FURATENA” ZONA DE AFECTACIÓN 2

## INFORME OPERATIVO CAPTACIÓN DE AGUAS SUPERFICIALES PREDIO “SAN RAMÓN AO2”

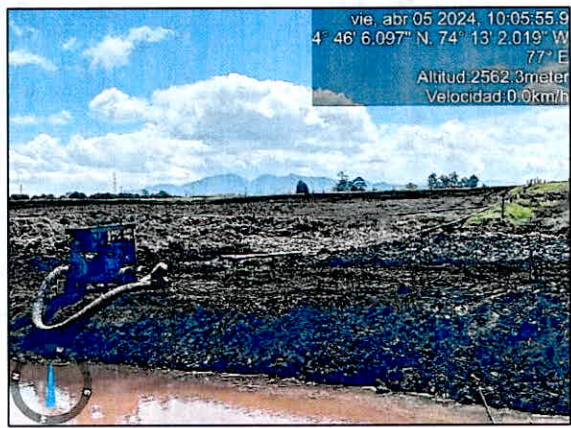
Ilustración 6. Motobomba en ronda

Adicional a ello, se encontró una motobomba ubicada en la zona de recuperación del humedal Gualí, coordenadas 4°46'6.097" N y 74°13'2.019" W, la cual en el momento del recorrido no se estaba utilizando para la captación de aguas superficiales.

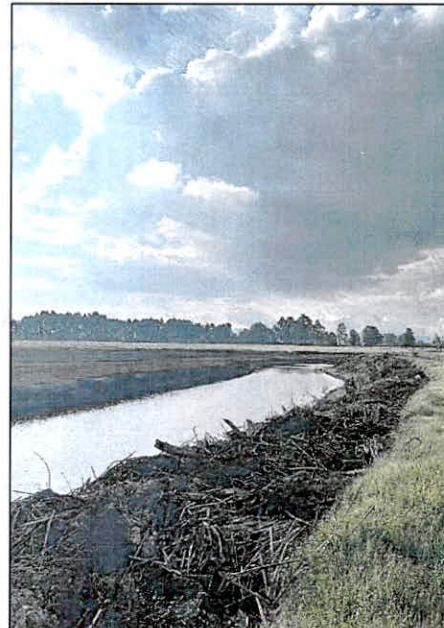
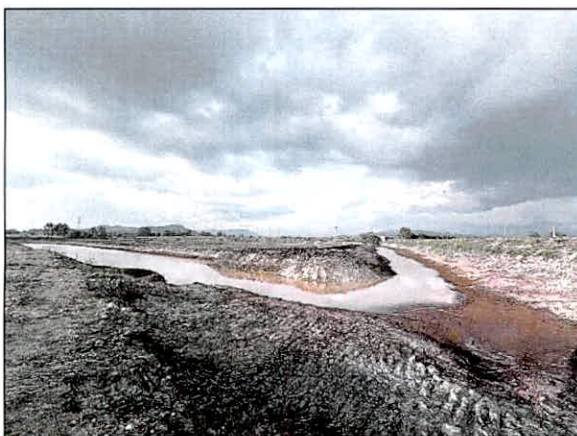
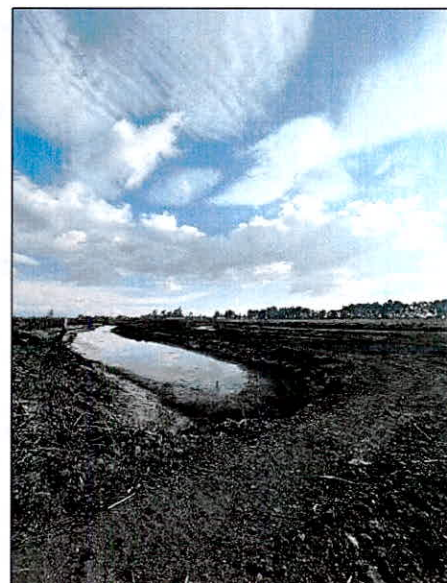
Ilustración 7. Movimiento de tierras y retiro de material vegetal

En el operativo se evidenció movimiento de tierras y retiro de material vegetal en las zonas de preservación y recuperación del humedal Gualí, toda vez que se encuentra en el área material vegetal expuesto identificándose junco

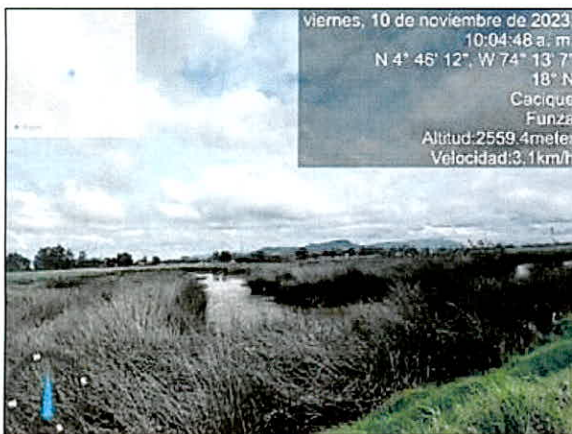
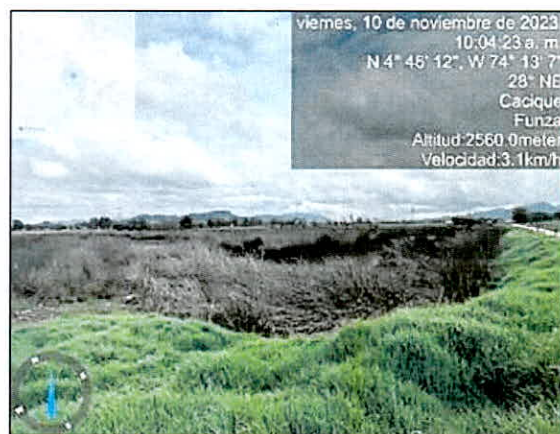
Ilustración 13. Estado humedal 10 noviembre

Teniendo en cuenta que la Secretaría de Ambiente y Bienestar Animal realiza recorridos de control y vigilancia en el humedal Gualí, se da a conocer el estado de este en el área afectada el día 10 de noviembre del 2023 en el cual se observa vegetación propia de humedal en la zona de preservación, principalmente junco, y cobertura vegetal (herbácea) en la zona de recuperación.

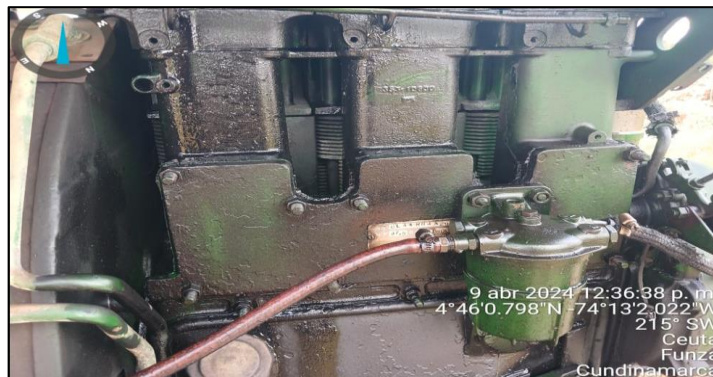
Ilustración 3. Características Motobomba Decomisada

De acuerdo a lo anterior, y teniendo en cuenta que el predio no cuenta con el permiso ambiental de concesión de aguas, funcionarios de la CAR procedieron a realizar imposición de **MEDIDAS PREVENTIVAS** consistentes en el **DECOMISO** de la motobomba marca Lister, serial CL44MR3A29 de 37.5 HP, la cual quedo en custodia del predio.

Y **SUSPENSIÓN** de la captación del agua superficial indicando que la motobomba debe ser retirada de la ronda del humedal.

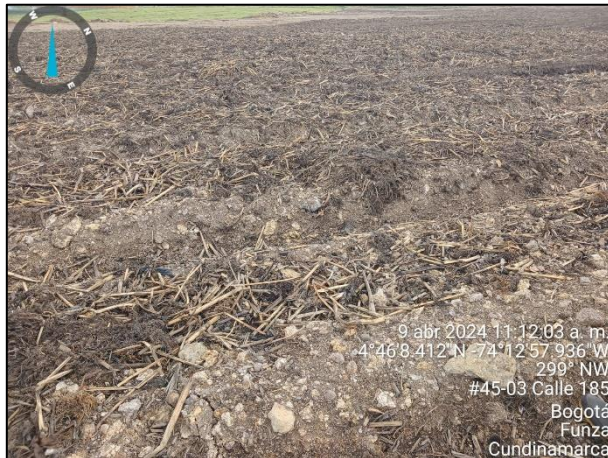
Ilustración 2. Presunto relleno del humedal

De las afectaciones ambientales encontradas en la zona de afectación 2, se observó presunto relleno del humedal con material proveniente de la zona de afectación 1 y escombros para la conformación de terreno para cultivos,

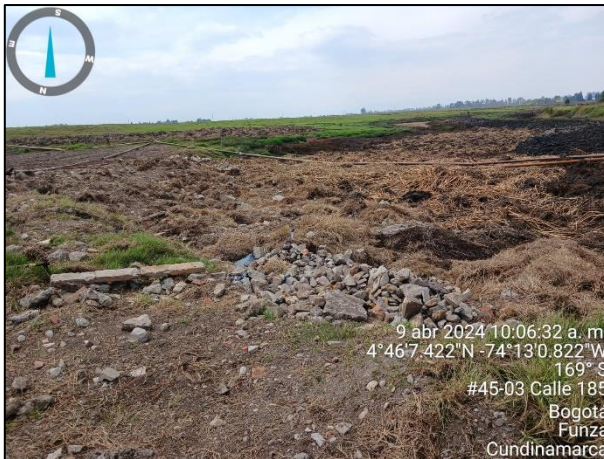
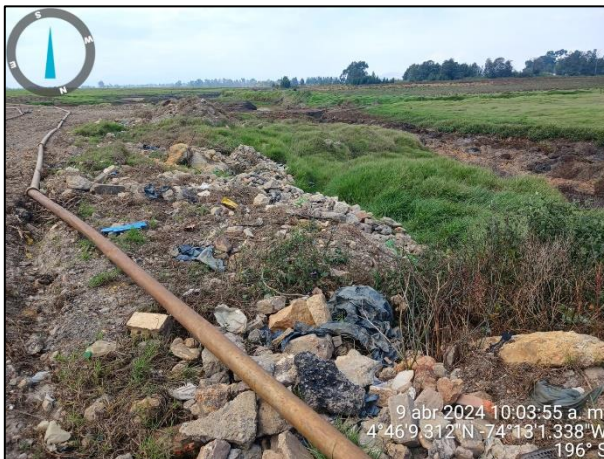
Ilustración 3. Escombros en ronda de río

### Disposición de escombro en la ronda del humedal.

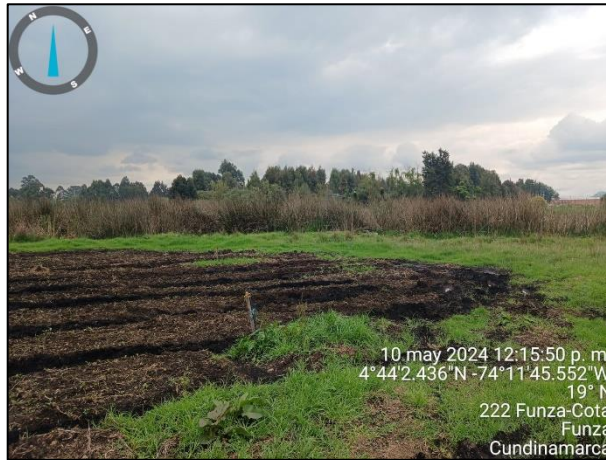
Ilustración 6. Cultivos en zona de recuperación

Por otra parte, se evidenció remoción de material vegetal endémico de ecosistemas de humedal (junco), en las coordenadas 4°44'2.442"N y 74°11'44.028" W, y establecimiento de cultivos en la zona de recuperación del humedal Gualí, la cual se encuentra definida por parte de la Corporación Autónoma Regional de Cundinamarca - CAR como Distrito Regional de Manejo Integrado a través del acuerdo 001 de 2014 "Por medio del cual se declaran como Distrito Regional de Manejo Integrado (DMI), los terrenos comprendidos por los humedales de Gualí, Tres Esquinas y Lagunas de Funzhé, y su área de influencia directa ubicada en los municipios de Funza, Mosquera y Tenjo, Cundinamarca", estableciendo tres zonas: 1. Preservación (espejo de agua), 2. Recuperación (50 metros) y 3. Uso sostenible (100 metros).

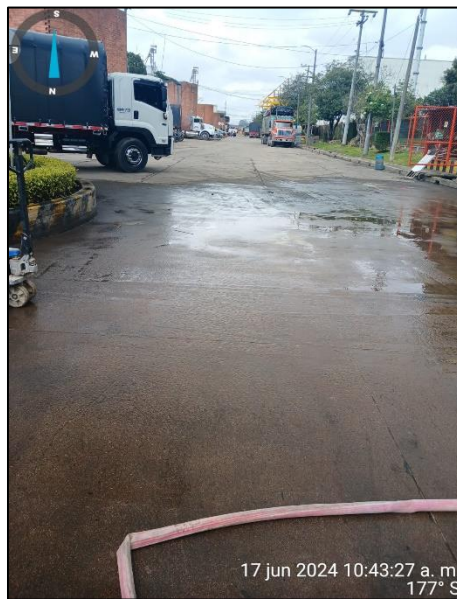
Ilustración 2. Tanque de pondaje

La profesional ambiental manifestó que a la fecha no se ha realizado caracterización de aguas lluvias, toda vez que a la fecha no se ha realizado descarga de las mismas, dado a que el agua es utilizada en la caldera, unidades sanitarias y procesos de aseo, para lo cual se cuenta con un tanque de pondaje que alimenta un tanque sedimentador del cual se conduce a la planta de tratamiento de aguas lluvias en el que se realiza tratamiento físicoquímico.
