## INFORME RECORRIDO DE CONTROL Y VIGILANCIA ÁREA URBANA No.5

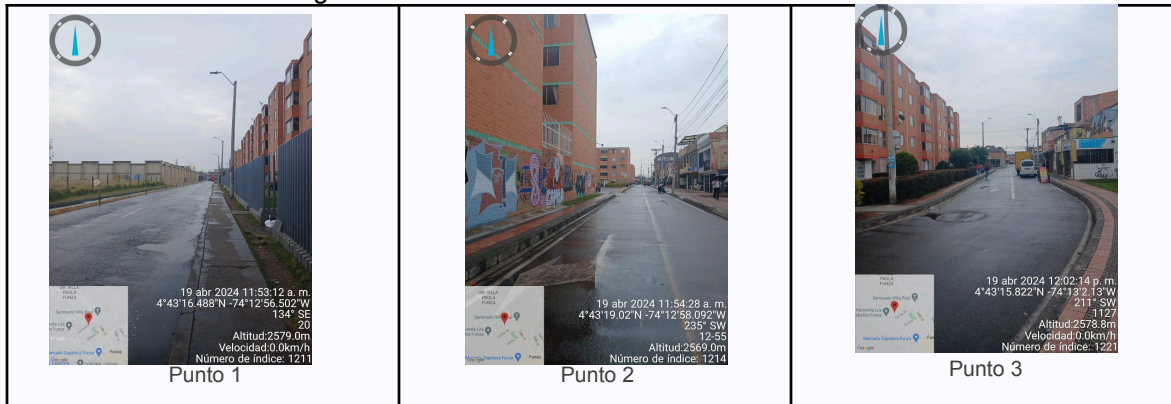
Ilustración 2. Fotos de los puntos del Recorrido de Control Y Vigilancia.

En dicho recorrido se evidenció el buen manejo de los residuos sólidos, toda vez que la comunidad saca sus residuos sólidos en los horarios establecidos por la empresa del servicio público de aseo, como se observa en las siguientes ilustraciones.
