**Informe Técnico DRSO No. 0127 de 11 MAR. 2024**

**Respuesta Radicado CAR No. 20241001937, “acompañamiento visita de control y vigilancia a la empresa Arintia Group SAS”**

Se realizó visita técnica el día 20 de febrero de 2024, en atención al Radicado CAR No. 20241001937 del 09 de enero de 2024, allegado por la Secretaría de Ambiente y Bienestar Animal de la Alcaldía Municipal de Funza.

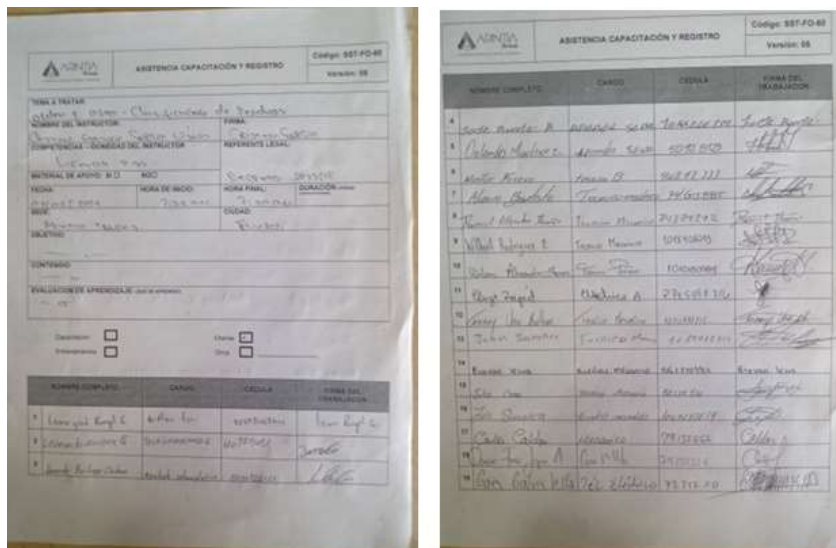
Plan anual de capacitación: Se presenta el documento que incluye cronograma y temas de capacitación, de acuerdo con lo indicado se realizan charlas cortas de manera semanal y capacitaciones mensuales que incluyen evaluación de conocimientos (Fotografía 22).

Fotografía 22. Lista de asistencia capacitación, empresa ARINTIA GROUP SAS, municipio de Funza.  
Fuente: Propia.

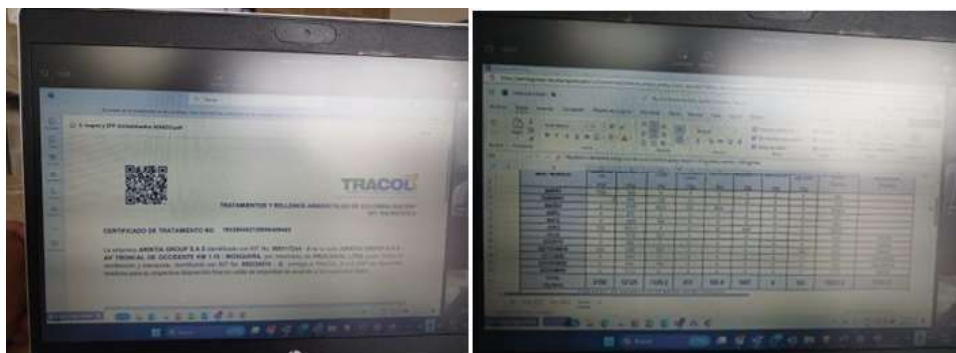
Adicionalmente, la empresa presenta las certificaciones de los residuos peligrosos entregados a los gestores autorizados para disposición final (fotografías 24 y 25).

Fotografías 24 y 25. Certificado disposición RESPEL, empresa ARINTIA GROUP SAS, municipio de Funza.  
Fuente: Propia.
