INFORME TÉCNICO QUEJA VERTIMIENTO DE AGUAS RESIDUALES

ALCALDÍA DE
FUNZA

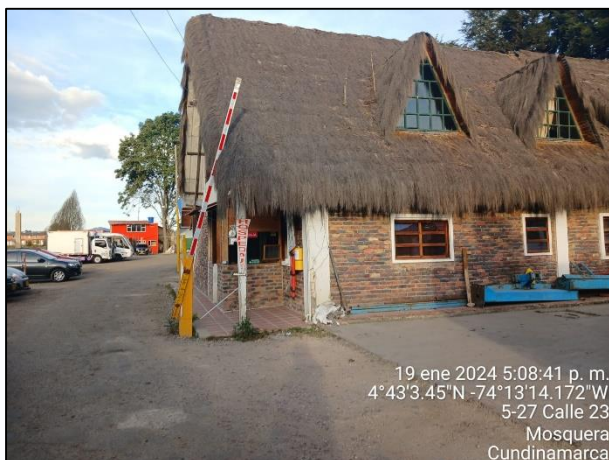
Ilustración 2. Hospedaje

En el establecimiento comercial se prestan servicios de hospedaje y parqueadero de automotores.
