INFORME TÉCNICO QUEJA EXISTENCIA DE CONEXIONES ERRADAS E INCUMPLIMIENTO DE LA NORMA DE VERTIMIENTOS DE LA PTAR DEL PARQUE INDUSTRIAL CELTA TRADE PARK.

Teniendo en cuenta que ante el municipio de Funza se interpuso queja por la presunta existencia de conexiones erradas e incumplimiento de la norma de vertimientos de la PTAR, se realizó visita técnica el día 26 de enero del 2024 por parte del personal adscrito a la Secretaría de Ambiente y Bienestar Animal, de conformidad con acta de visita ambiental No. 008, en el Parque Industrial Celta Trade Park identificado con NIT 900.636.260-3, se encuentra ubicado en la autopista Medellín km 7 costado occidental Funza (polígono rojo), como se muestra en la siguiente ilustración:

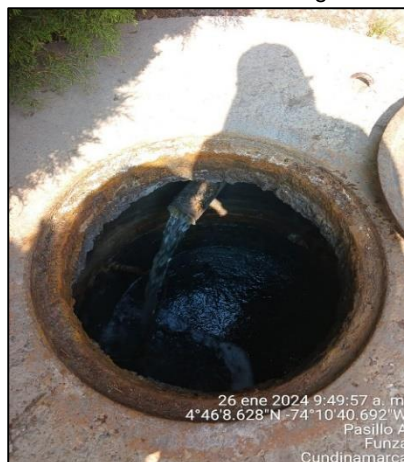
Ilustración 10. Pozo descarga PTAR

Del tanque de decantación, se conduce el agua residual al sistema de filtrado que contiene grava, antracita y carbón activado para finalmente realizar la descarga al sistema de alcantarillado del prestador de servicios públicos Aguas de la Sabana de Bogotá S.A. E.S.P.

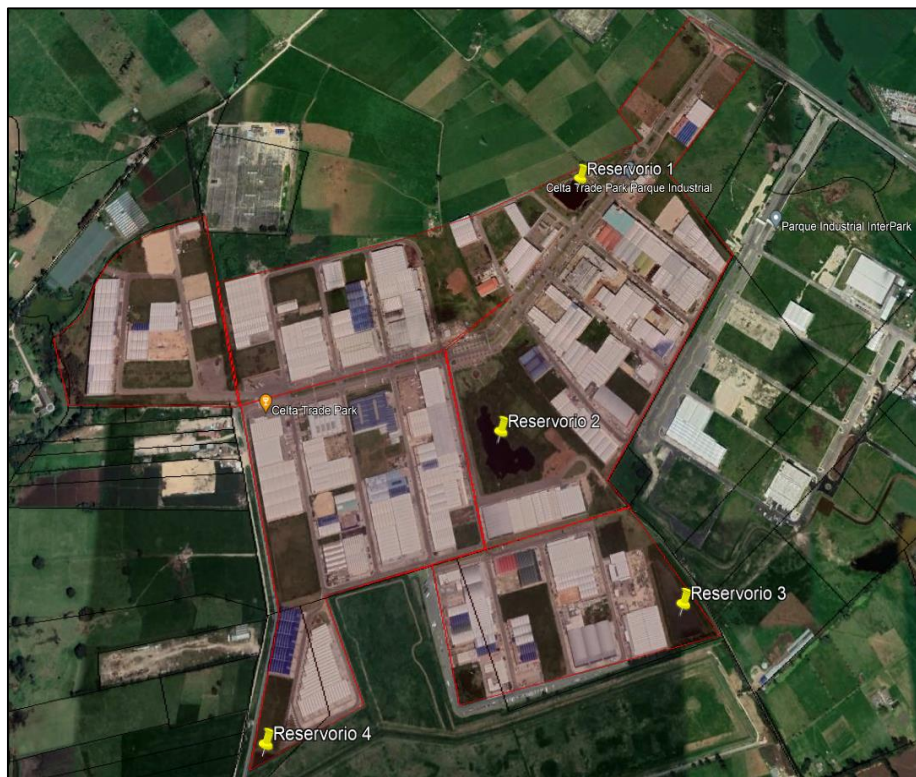
Ilustración 18. Ubicación reservorios

El parque industrial Celta Trade Park cuenta con cuatro (4) pondajes o reservorios de aguas lluvias, ubicados dentro de las instalaciones de dicho parque como se muestra en la siguiente ilustración:
