INFORME TÉCNICO QUEJA POR EMISIONES

Teniendo en cuenta que ante el municipio de Funza se interpuso queja por emisiones generadas de fuentes fijas, provenientes de la empresa COLCERAMICA SAS, se realizó visita técnica el día 20 de mayo por parte del personal adscrito a la Secretaría de Ambiente y Bienestar Animal, de conformidad con el acta de visita ambiental 062, la cual se encuentra ubicada en la vereda Siete Trojes, en la avenida 13 No 7-85 (Polígono amarillo), y atendida por la ingeniera Laura Ariza coordinadora ambiental.

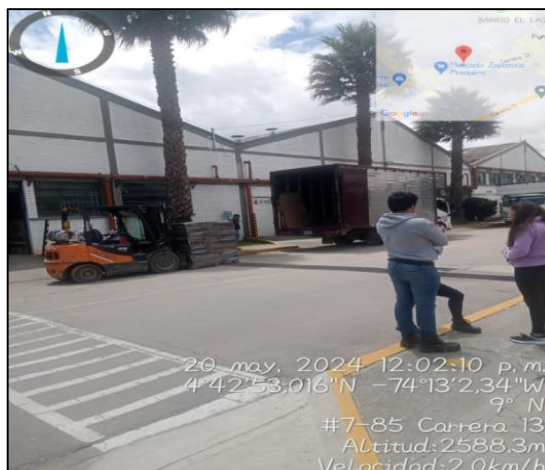
Ilustración 3. Inicio de recorrido

En la visita técnica se realiza inspección al interior de la empresa con acompañamiento de la coordinadora ambiental, iniciando en las coordenadas 4°42'53,016" N y 74°13'2,34" W, a quien se le informa el motivo de la visita.
