INFORME TÉCNICO QUEJA OLORES OFENSIVOS.

Teniendo en cuenta que ante el municipio de Funza se interpuso queja por olores ofensivos, el día 16 de julio personal adscrito a la Secretaría de Ambiente y Bienestar Animal realizó inspección, de conformidad con el acta de visita ambiental No. 101, en el predio ubicado en la dirección Cr 18 a # 1 -139 barrio El Hato / sector industrial en el cual opera la Estación de Clasificación y Aprovechamiento - ECA de la empresa Tingua ESP (ver ilustración 1), coordenadas 4°42'19.463" N y 74°12'1.942" W, como se muestra en la ilustración 2:

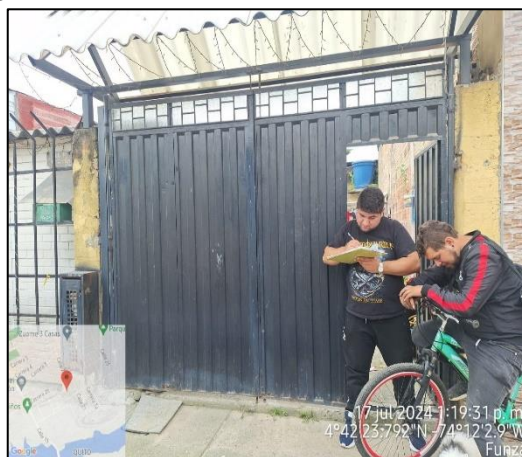
Ilustración 11. Testimonio 1.

- El Señor Brayan Patiño, residente en la dirección Cll 19 # 2 – 52, afirma no percibir olores ofensivos.

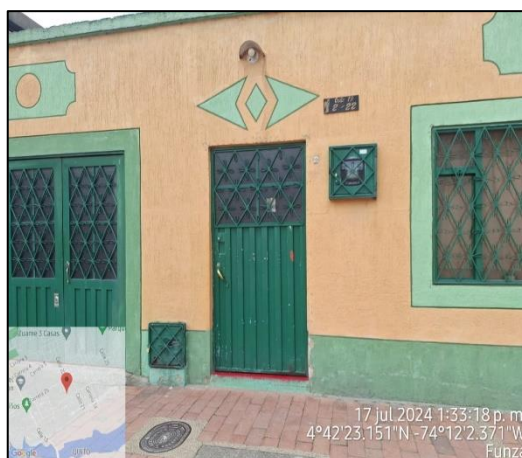
Ilustración 12. Testimonio 2.

- La señora Liliana Masías, residente en la dirección Cll 19 # 2 – 22, afirma en algunas ocasiones percibir olores a caucho quemado sin embargo la situación no es frecuente; adicional a ello, se perciben sonidos de baja intensidad de tipo martilleo.

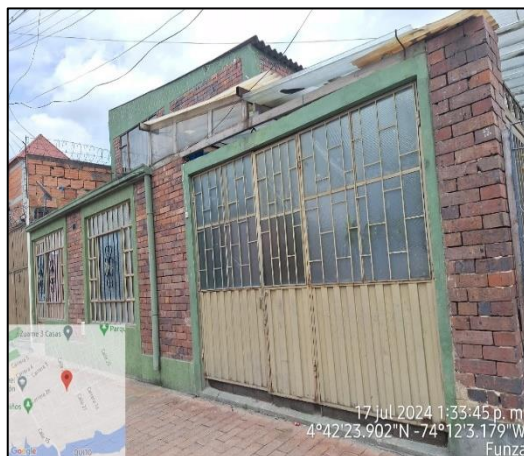
Ilustración 13. Testimonio 3.

- La señora Michael Garnica, residente en la dirección Cll 19 # 2 – 53, afirma no pervivir olores ofensivos.
