INFORME TECNICO RECORRIDO DE CONTROL Y VIGILANCIA VEREDA EL CACIQUE. No.15

ALCALDÍA DE
FUNZA

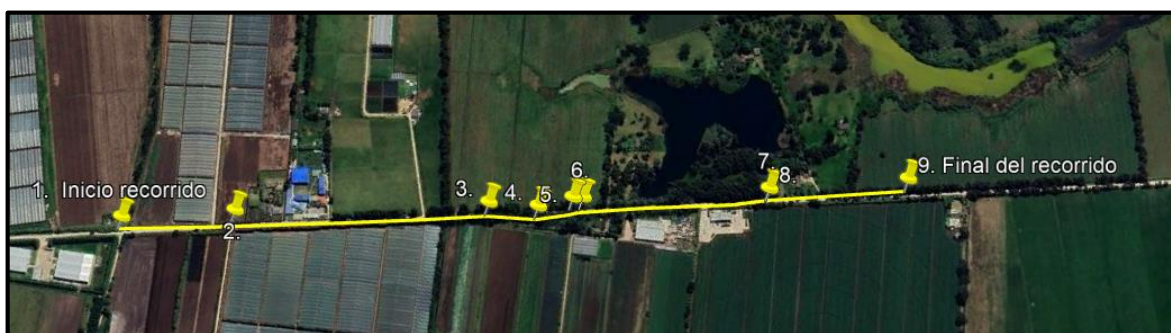
Ilustración 1. Recorrido de control y vigilancia en la vereda El Cacique.
Fuente: Google Earth.

Con base en lo anterior, el día 30 de septiembre de 2024 se realizó recorrido de control y vigilancia en la vereda El Cacique desde las coordenadas 4°44'54.624"N – 74°12'15.888"O hasta las coordenadas 4°44'9.462"N – 74°11'55.422"O (ver ilustración 1. Ruta amarilla)
