**OBJETIVO DE LA REUNIÓN:****FECHA:****ACTA No.**

Caracterización del predio El Trébol en el municipio de Facatativá Cundinamarca propiedad del señor José Salamanca para inscripción al Programa de Pagos por Servicios Ambientales.	2/marzo/2023	10
---	--------------	----

Finca El Trébol /vereda San Rafael/sector Bajo/municipio de Facatativá	7:40 am	9:00 am
--	---------	---------

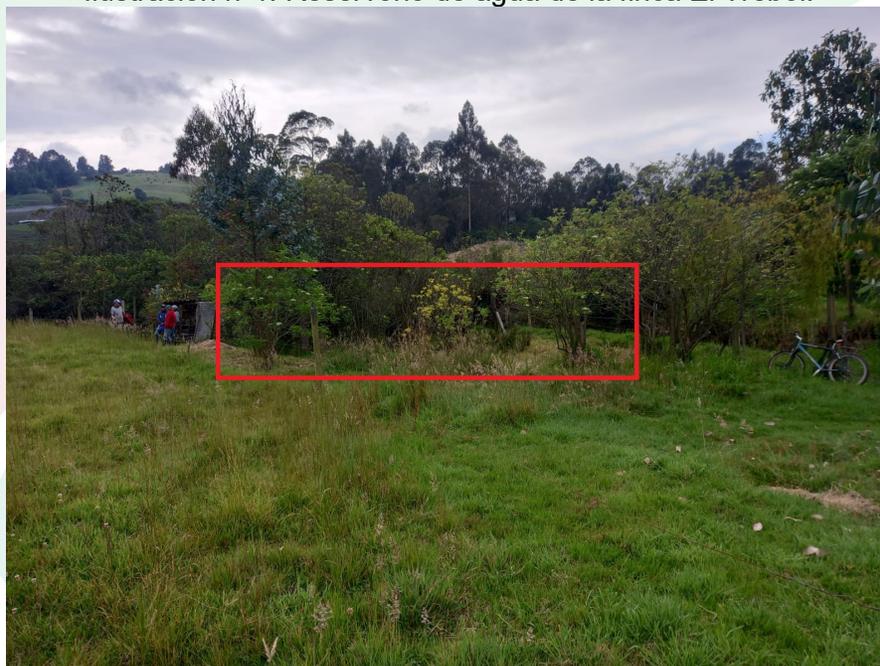
El predio cuenta con un reservorio de agua y cuenta con un pozo séptico de almacenamiento de aguas residuales domésticas.

Ilustración n°1. Reservorio de agua de la finca El Trébol.

Biodiversidad de vegetación dispersa tales como: sauco, chíchala, cedro, abutilón, arrayan y siete cueros, entre otros. El propietario manifiesta que quiere conservar la zona de ronda del reservorio, para ello se requiere realizar el cercado y siembra de árboles dispersos.

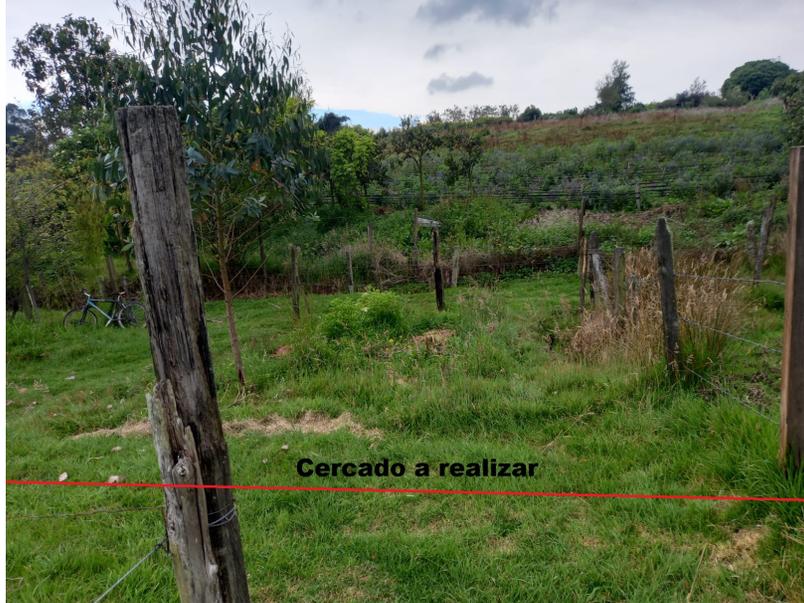
Ilustración n°2. Área a reforestar con la siembra de especies arbóreas dispersas.

Área a reforestar= 36.91 metros lineales. Área a reforestar con la siembra de árboles nativos dispersos para recuperación de la zona de ronda del reservorio.

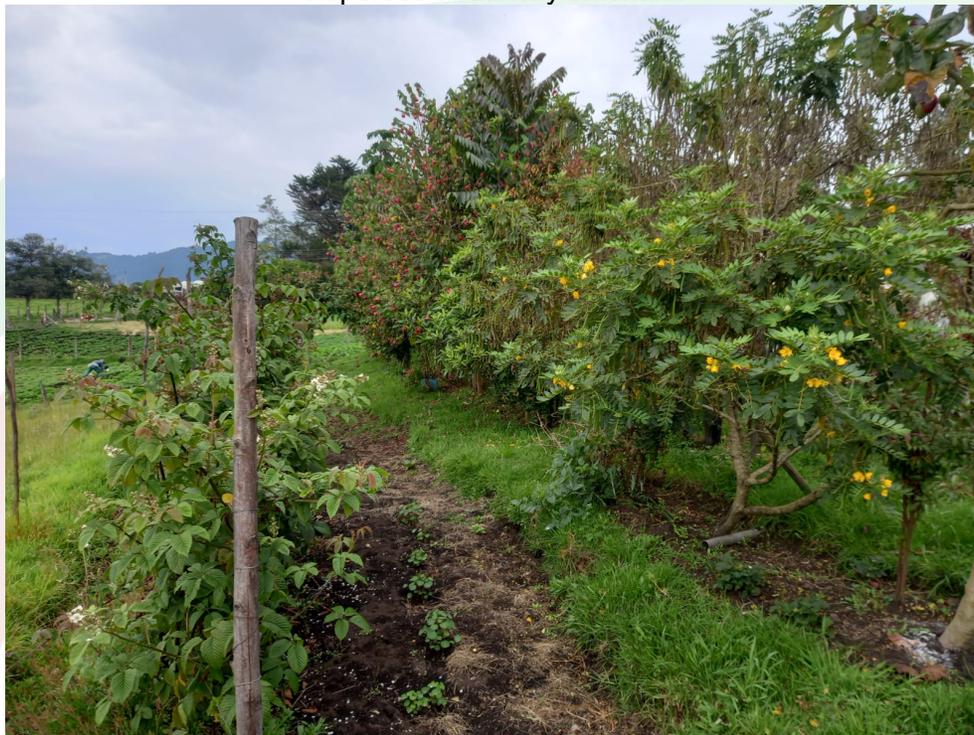
El predio cuenta con una huerta de abas, tomate de árbol, mora silvestre, papayuelas y aromáticas.

Ilustración n°3. Área destinada para la huerta, cultivo de mora silvestre. Presencia de árboles dispersos abutilon y chíchala.

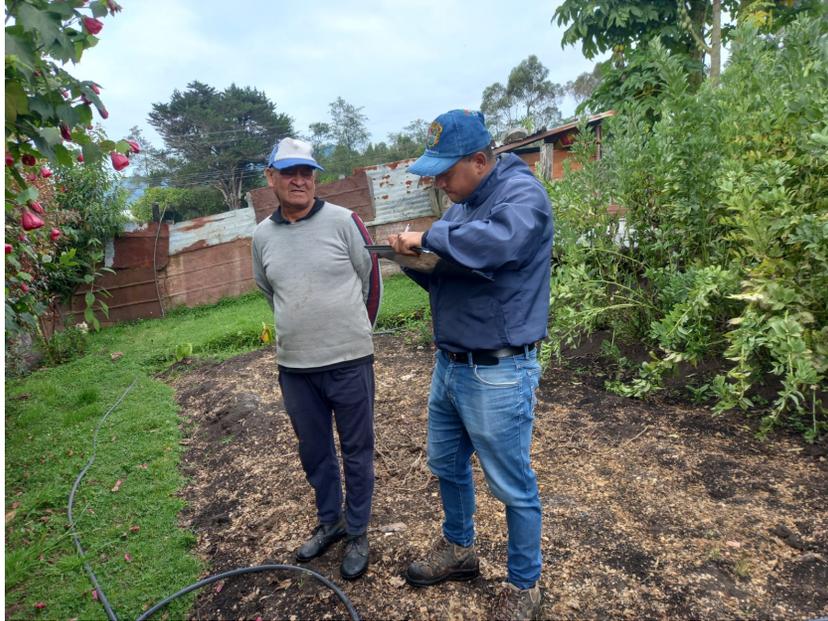
Ilustración n°3. Zona productiva de abas.

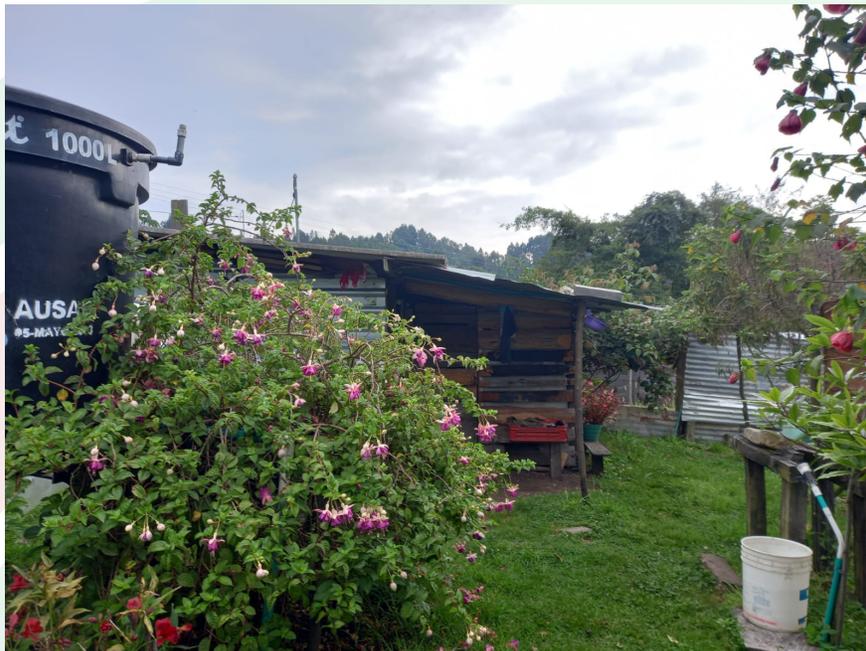
Ilustración n°4. Casa y tanque de almacenamiento de agua potable proveniente del acueducto de la vereda San Rafael.

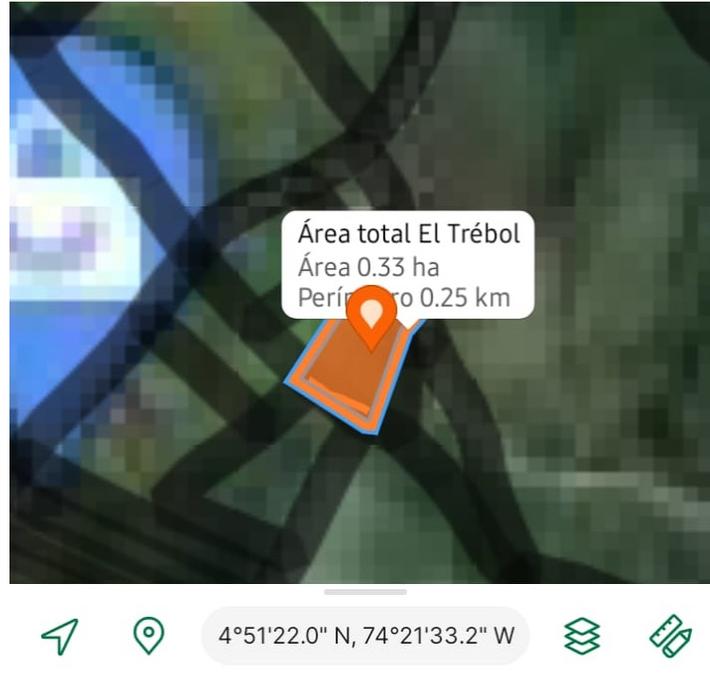
Área total del predio: 0.33 ha

Ilustración 1. Área total del predio= 0.33 ha finca El Trébol.

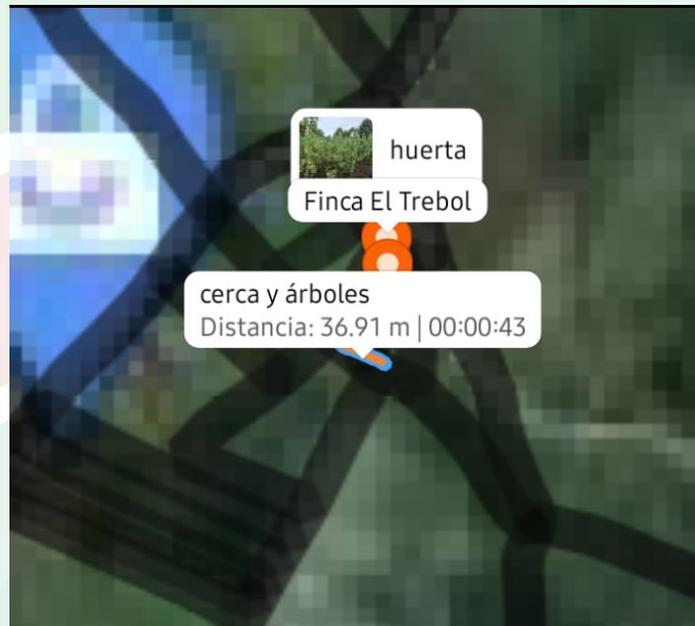
Ilustración 2. Área a cercar y sembrar árboles dispersos nativos.

PROBLEMÁTICA	POSIBLE SOLUCIÓN
Reservorio desprotegido por falta de cercado.	Cercar 36.91 metros lineales alrededor del reservorio.
Falta de arborización de especies nativas que protejan la zona de ronda del reservorio.	Sembrar con especies nativas dispersas en el reservorio.

Área a cercar= 36.91 metros lineales. Protección de zona de ronda del reservorio.
