<div>ALCALDÍA DE MOSQUERA</div>	PLANEACIÓN INSTITUCIONAL	Código:	F-PI-21
		Fecha:	06/02/2023
	INFORME DE ACTIVIDADES	Página:	1 de 5
		Versión:	4

NOMBRE DE LA ACTIVIDAD: SEGUIMIENTO AL PROCESO DE MANTENIMIENTO DEL CANAL DIAMANTE COLEGIO PIO XII	
PROCESO: Sustentabilidad Ambiental	DEPENDENCIA: Secretaría de Ambiente y Desarrollo Agropecuario
FECHA: 04/09/2023	LUGAR: Sector Diamante Oriental
ZONA: RURAL <input type="checkbox"/> URBANA <input checked="" type="checkbox"/>	NÚMERO DE INFORME DE ACTIVIDADES: 435
HORA DE INICIO: 7:00am	HORA DE TERMINACIÓN: 12:30pm
ELABORADO POR: Daniel Leonardo Osorio Parga – Programa Ecosistemas Estratégicos

3. OBJETIVOS DE LA ACTIVIDAD	
Realizar el mantenimiento del canal denominado DIAMANTE COLEGIO PIO XII

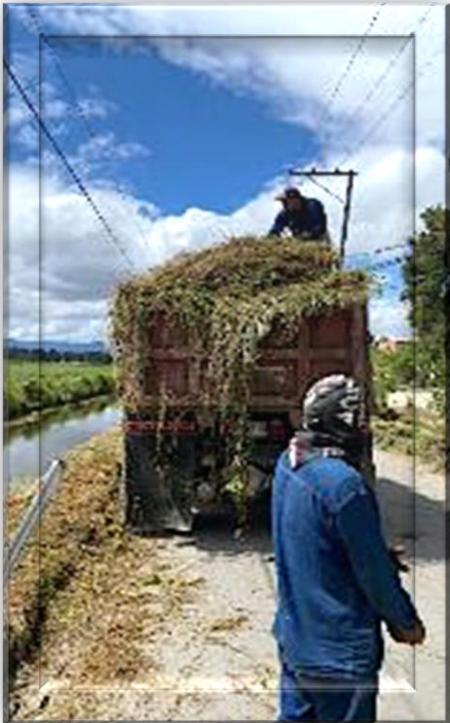
Fotografía 1. Actividades de mantenimiento

Se realizó el mantenimiento al canal priorizado, ubicado en zona urbana, ello de acuerdo a las siguientes actividades.

- Realizar el mantenimiento a los canales aquí priorizados ubicados en zonas urbanas.
- Realizar el retiro y disposición inmediata del exceso de material vegetal retirando, incluso las macrófitas, (buchón, pastos, junco entre otros) que puedan afectar el buen funcionamiento de los canales, en caso de obstrucción de alguna caja de inspección o conexión vial el contratista deberá hacerse cargo del des taponamiento.

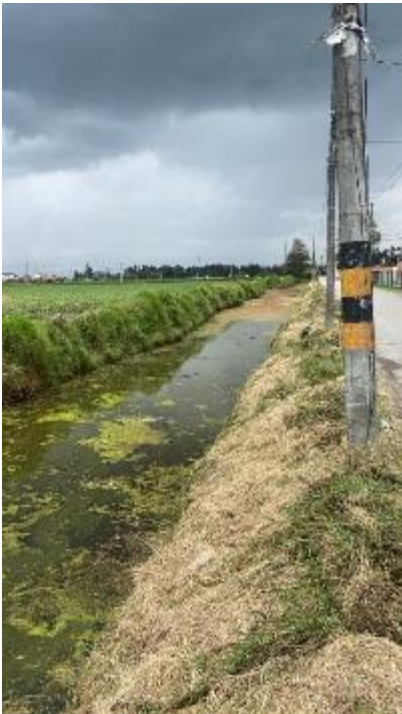
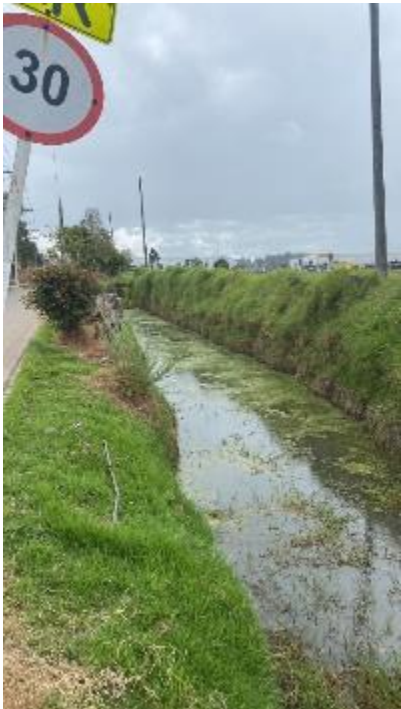
Fotografías 2 - 3. Estado del canal posterior al mantenimiento

Canal mantenido, en condiciones ideales para el drenaje de las aguas lluvias, ello mediante el proceso de mantenimiento que da garantía del flujo del agua favoreciendo las condiciones generales, provocando los siguientes efectos positivos:

1. Se fomentó el embellecimiento del canal.
2. Se garantizó la condición hidráulica mediante la perfilación de los taludes.
3. Se promovió la oxigenación e ingreso de radiación solar limpiando los espejos de agua.
4. Se controló la colmatación del canal controlando el desarrollo exagerado de las especies vegetales.

Se mantuvieron de manera general los 433 metros lineales correspondientes al canal denominado “DIAMANTE COLEGIO PIO XII”, en este canal de aguas se mantiene una condición adecuada, no obstante, por estar en un corredor urbano con un flujo intermedio de peatones se presenta gran cantidad de residuos solidos ordinarios de varias clases, dichos residuos son colectados y ubicados en una zona particular para posteriormente ser dispuestos con la empresa prestadora del servicio de aseo.
