<div>ALCALDÍA DE MOSQUERA</div>	PLANEACIÓN INSTITUCIONAL	Código:	F-PI-21
		Fecha:	06/02/2023
	INFORME DE ACTIVIDADES	Página:	1 de 5
		Versión:	4

NOMBRE DE LA ACTIVIDAD: SEGUIMIENTO AL PROCESO DE MANTENIMIENTO DEL CANAL NUEVO TINGUA - PORVENIR	
PROCESO: Sustentabilidad Ambiental	DEPENDENCIA: Secretaría de Ambiente y Desarrollo Agropecuario
FECHA: 10/09/2023	LUGAR: Sector Salesiano.
ZONA: RURAL <input type="checkbox"/> URBANA <input checked="" type="checkbox"/>	NÚMERO DE INFORME DE ACTIVIDADES: 448
HORA DE INICIO: 7:00am	HORA DE TERMINACIÓN: 12:30pm
ELABORADO POR: Daniel Leonardo Osorio Parga – Programa Ecosistemas Estratégicos

3. OBJETIVOS DE LA ACTIVIDAD	
Realizar el mantenimiento del canal denominado "NUEVO TINGUA PORVENIR"

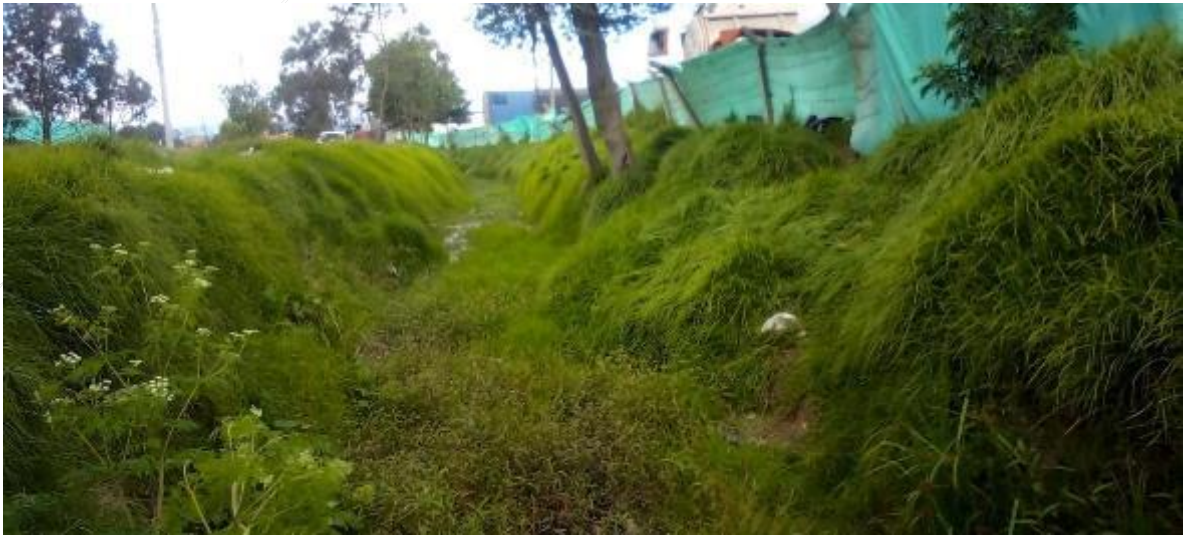
Por otra parte, es evidente el grado de deterioro que han venido sufriendo estos cuerpos de agua debido exceso en la propagación de material vegetal invasivo, además de la disposición excedida de basuras y residuos en general, la necesidad de mantenimiento de dichos cuerpos de agua también radica en la expansión urbana, lo que genera que las áreas aferentes a estos canales de aguas lluvias sean endurecidas y su capacidad de infiltración sea menor, por lo tanto es de suma importancia garantizar el flujo de agua. Lo que denota el orden prioritario de mantener en buen estado la red de canales que atraviesan las zonas urbanas del municipio con el fin de prevenir y mitigar el desbordamiento de los mismos, especialmente en épocas de alta precipitación de acuerdo a la variabilidad climática de la presente época.

***Fotografía 1. Estado del canal previo al mantenimiento***

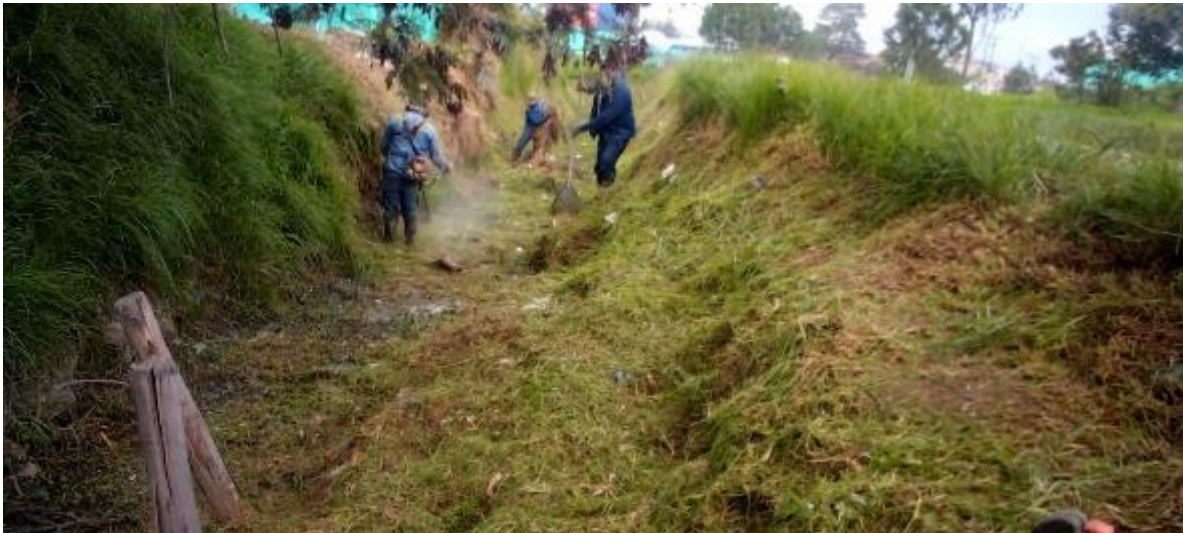
***Fotografía 2. Actividades de mantenimiento***

- Realizar el mantenimiento a los canales aquí priorizados ubicados en zonas urbanas.
- Realizar el retiro y disposición inmediata del exceso de material vegetal retirando, incluso las macrófitas, (buchón, pastos, junco entre otros) que puedan afectar el buen funcionamiento de los canales, en caso de obstrucción de alguna caja de inspección o conexión vial el contratista deberá hacerse cargo del des taponamiento.

- Realizar el retiro y acopio de basuras que se encuentren al interior de los canales las cuales obstaculizan el libre paso del agua por los mismos.
- Realizar la limpieza de los espejos de agua, dejándolos completamente limpios sin ningún tipo de material vegetal por delgado o pequeño que sea.

- Realizar poda de los laterales del canal con el fin de retirar el exceso de plantas invasoras de los mismos.
- Realizar perfilación de los canales con distancias de 1 metro dentro de las paredes internas del vallado y a lo largo del mismo.

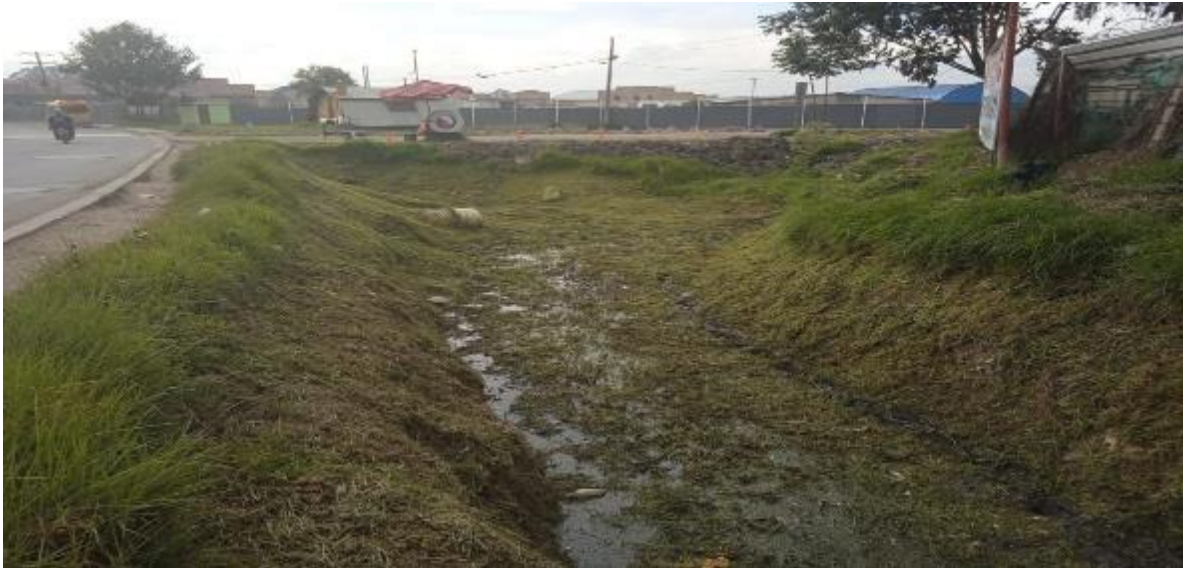
Canal mantenido, en condiciones ideales para el drenaje de las aguas lluvias, ello mediante el proceso de mantenimiento que da garantía del flujo del agua favoreciendo las condiciones generales, provocando los siguientes efectos positivos:

1. Se fomentó el embellecimiento del canal.
2. Se garantizó la condición hidráulica mediante la perfilación de los taludes.
3. Se promovió la oxigenación e ingreso de radiación solar limpiando los espejos de agua.
4. Se controló la colmatación del canal controlando el desarrollo exagerado de las especies vegetales.

Se mantuvieron de manera general los 91 metros lineales correspondientes al canal denominado " NUEVO TINGUA PORVENIR", en este canal de aguas se mantiene una condición adecuada, no obstante por estar en un corredor urbano se caracteriza por la constante disposición de residuos solidos ordinarios, por lo tanto se requiere realizar un manejo especial en las áreas aferentes al canal con el apoyo de la empresa prestadora del servicio de aseo.

***Fotografía 3. Estado del canal posterior al mantenimiento***
