ALCALDÍA DE MOSQUERA	PLANEACIÓN INSTITUCIONAL	Código:	F-PI-21
		Fecha:	06/02/2023
	INFORME DE ACTIVIDADES	Página:	1 de 5
		Versión:	4

NOMBRE DE LA ACTIVIDAD: SEGUIMIENTO AL PROCESO DE MANTENIMIENTO DEL CANAL TORCAZA 2	
PROCESO: Sustentabilidad Ambiental	DEPENDENCIA: Secretaría de Ambiente y Desarrollo Agropecuario
FECHA: 10/09/2023	LUGAR: Sector Ciudad Sabana
ZONA: RURAL <input type="checkbox"/> URBANA <input checked="" type="checkbox"/>	NÚMERO DE INFORME DE ACTIVIDADES: 447
HORA DE INICIO: 7:00am	HORA DE TERMINACIÓN: 12:30pm
ELABORADO POR: Daniel Leonardo Osorio Parga – Programa Ecosistemas Estratégicos

3. OBJETIVOS DE LA ACTIVIDAD	
Realizar el mantenimiento del denominado "TORCAZA 2".

CANAL - ZONA CIUDAD SABANA – TORECAZA 2

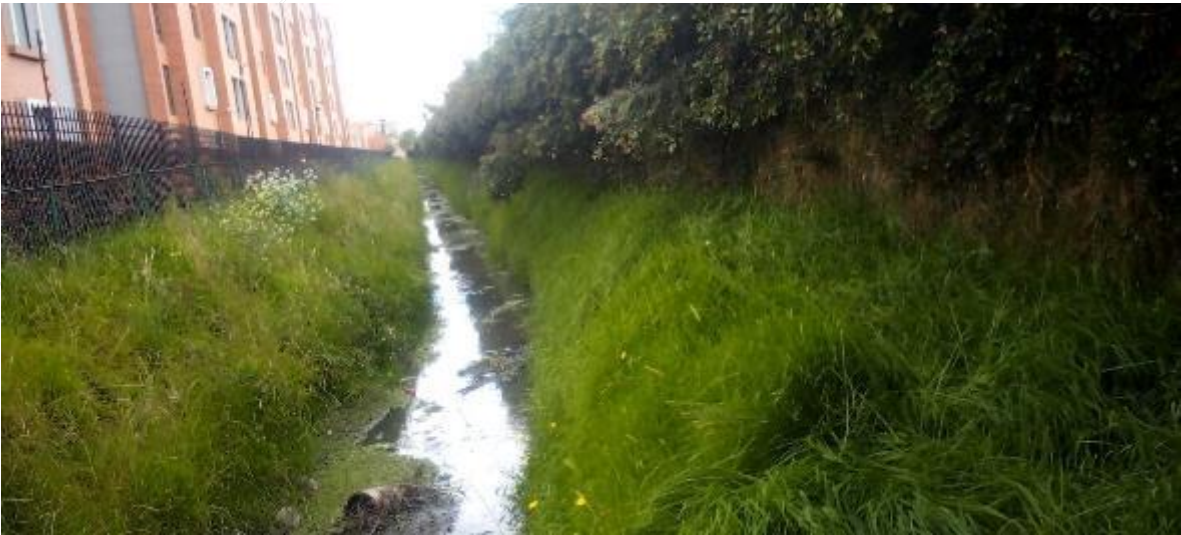
***Fotografía 1. Estado del canal previo al mantenimiento***

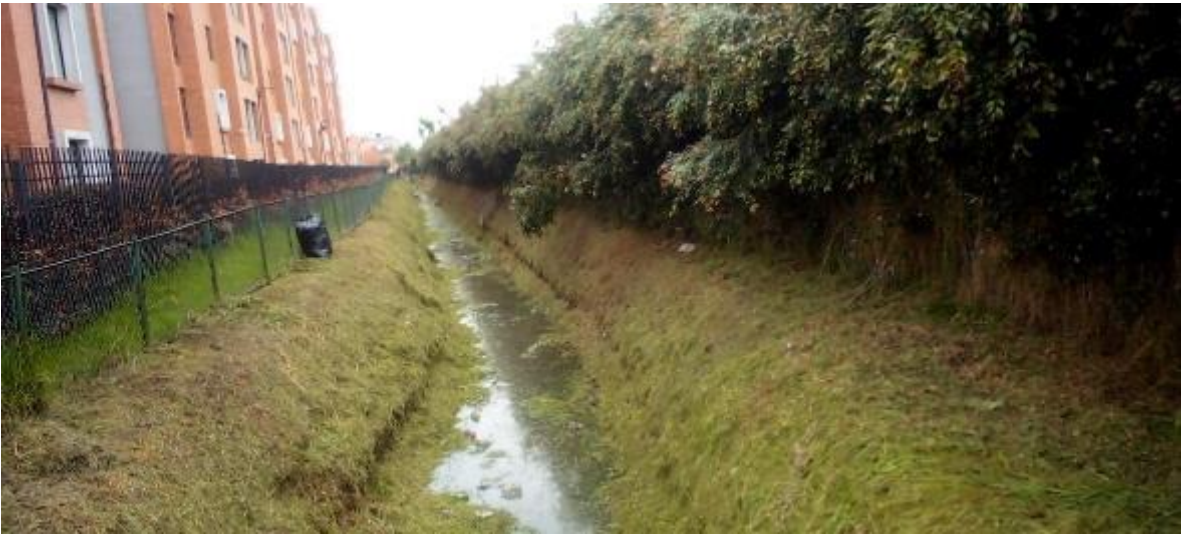
***Fotografía 2. Estado del canal posterior al mantenimiento***
